Commune : **SAINTE-ROSE** | Rivière : **Ravine Grand Boucan**

**La Boucan / Bois Rada 2**

**10 Novembre 2020**  
 Nature de l'inondation : **Débordement de cours d'eau** Nature du repère : **Laisse d'inondation**

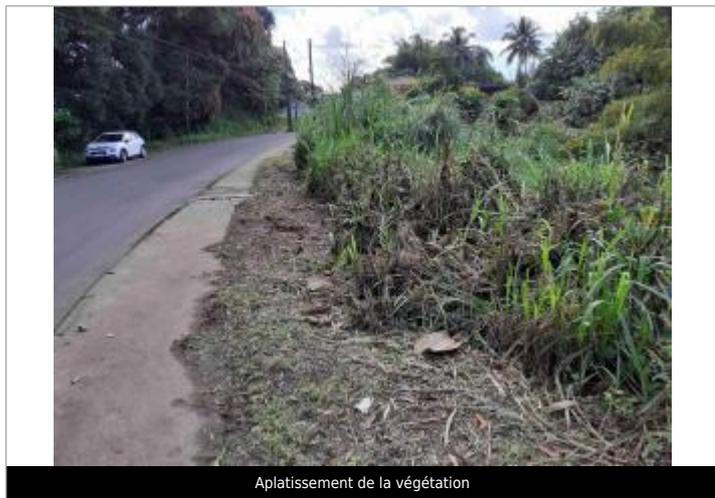
**Commentaires :** Dépôt de matière solide et aplatissage de la végétation causés par le débordement de la ravine Grand Boucan (vers la Grande Rivière à Goyave).  
 Présence importante d'embâcles le long de la ravine Grand Boucan sur le secteur Bois Rada.

Maximum de l'inondation : Non  
 Visibilité : Oui État du repère : Disparu  
 Pérennité : Aucune

Aplatissage de la végétation
