Commune : **SAINTE-ROSE** | Rivière : **Ravine Grand Boucan**

**La Boucan / Bois Rada 2**

Unité de gestion : Guadeloupe  
 Code : WEB\_S\_202012044349 Date de mise à jour : 07/07/2023  
 Auteur : DEAL971

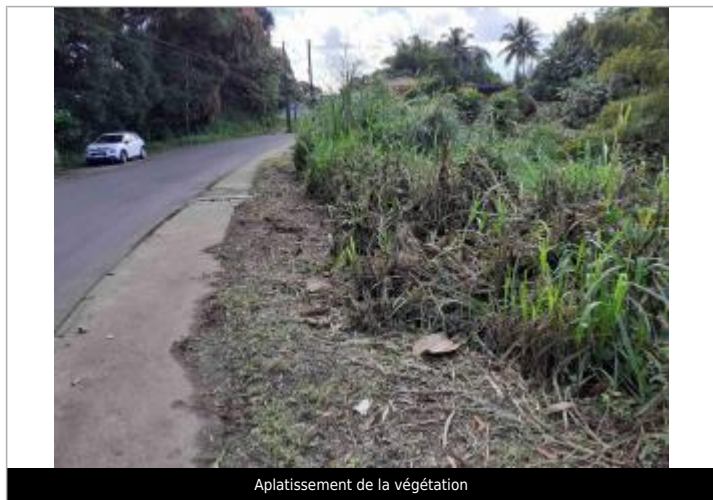
**Commentaires :** Dépôt de matière solide et aplatissage de la végétation causés par le débordement de la ravine Grand Boucan (vers la Grande Rivière à Goyave).  
 Présence importante d'embâcles le long de la ravine Grand Boucan sur le secteur Bois Rada.

Maximum de l'inondation : Non  
 Visibilité : Oui État du repère : Disparu  
 Pérennité : Aucune

Aplatissage de la végétation
