Commune : **SAINTE-ROSE** | Rivière : **Ravine Grand Boucan**

La Boucan / Bois Rada 3

Unité de gestion : Guadeloupe
 Code : WEB_S_202012044816 Date de mise à jour : 10/07/2023
 Auteur : DEAL971

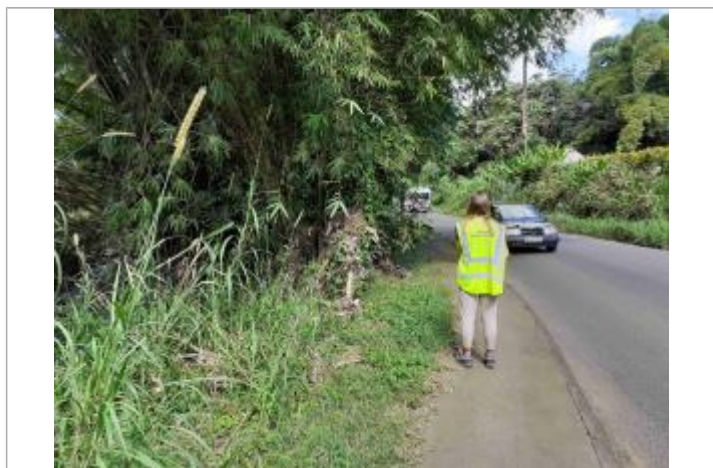
Commentaires : La laisse d'inondation est présente avant le bosquet de bambou et non après. Cela indique une déviation de l'eau par le bosquet.

Maximum de l'inondation : Non
 Visibilité : Oui État du repère : Disparu
 Pérennité : Aucune

Laisse d'inondation (branche) accrochée aux arbres
