Commune : **SAINTE-ROSE** | Rivière : **Ravine Grand Boucan**

**La Boucan / Bois Rada 3**

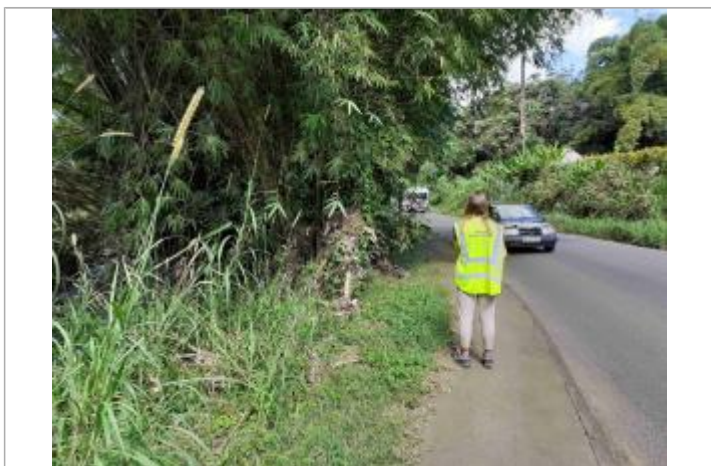
**Commentaires :** La laisse d'inondation est présente avant le bosquet de bambou et non après. Cela indique une déviation de l'eau par le bosquet.

Maximum de l'inondation : Non  
 Visibilité : Oui      État du repère : Disparu  
 Pérennité : Aucune

Laisse d'inondation (branche) accrochée aux arbres
