Commune : SAINTE-ROSE

La Boucan / Bois Rada 3

Rivière : Ravine Grand Boucan

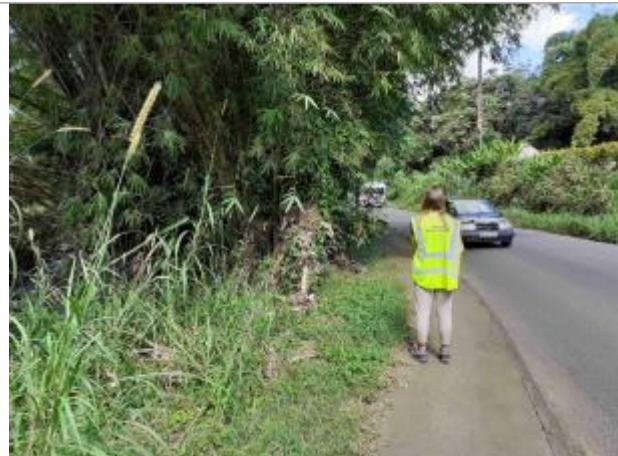
**10 Novembre 2020**Nature de l'inondation : **Débordement de cours d'eau**Nature du repère : **Laisse d'inondation****Commentaires :** La laisse d'inondation est présente avant le bosquet de bambou et non après. Cela indique une déviation de l'eau par le bosquet.**GÉNÉRAL****Code :** WEB_R_202012044905**Date de mise à jour :****Auteur :** DEAL971

Laisse d'inondation (branche) accrochée aux arbres
