Commune : **SAINTE-ROSE** | Rivière : **Ravine Grand Boucan**

La Boucan / Bois Rada 4

Unité de gestion : Guadeloupe
 Code : WEB_S_202012045219 Date de mise à jour : 07/07/2023
 Auteur : DEAL971

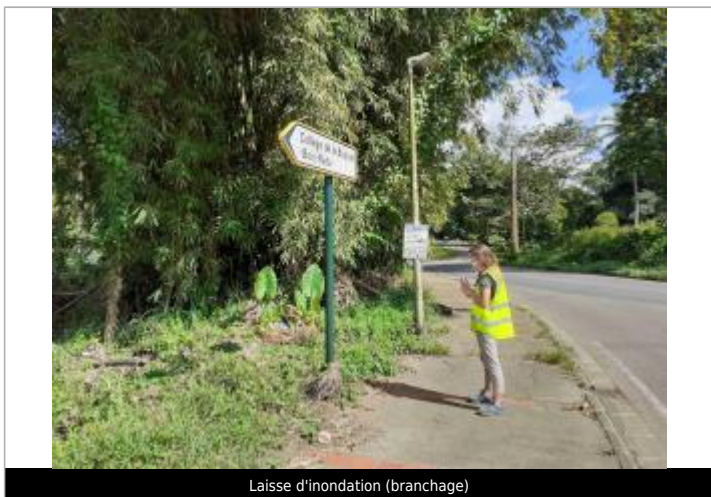
Commentaires : Dépôt de matière solide indiquant le sens de l'écoulement et la forte vitesse d'écoulement causé par le débordement de la ravine Grand Boucan

Maximum de l'inondation : Non
 Visibilité : Oui État du repère : Disparu
 Pérennité : Aucune

Laisse d'inondation (branchage)
