Commune : **SAINTE-ROSE** | Rivière : **Ravine Grand Boucan**

**La Boucan / Bois Rada 4**

**10 novembre 2020**  
 Nature de l'inondation : **Débordement de cours d'eau**      Nature du repère : **Laisse d'inondation**

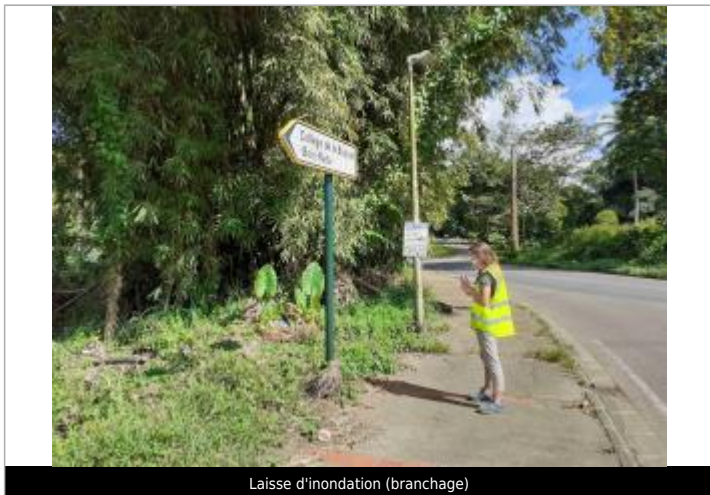
**Commentaires :** Dépôt de matière solide indiquant le sens de l'écoulement et la forte vitesse d'écoulement causé par le débordement de la ravine Grand Boucan

Maximum de l'inondation : Non  
 Visibilité : Oui      État du repère : Disparu  
 Pérennité : Aucune

Laisse d'inondation (branchage)
