Commune : SAINT-ROSE	Rivière : Ravine Grand Boucan
	La Boucan / Bois Rada 4

Unité de gestion : Guadeloupe
Code : WEB_S_202012045219 **Date de mise à jour :** 07/07/2023
Auteur : DEAL971

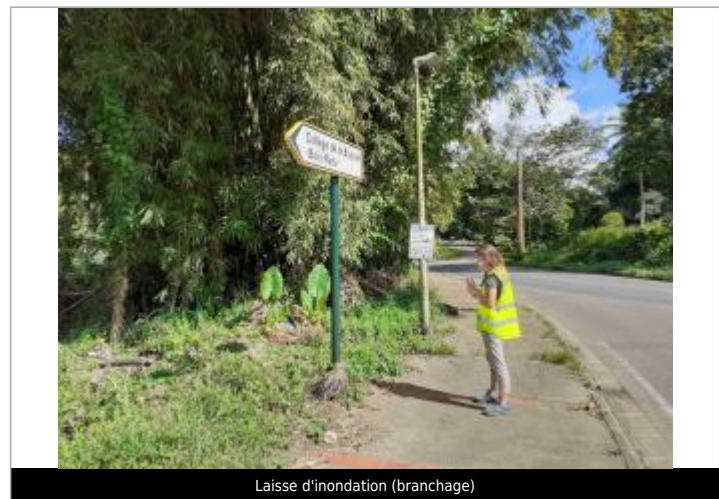
Commentaires : Dépôt de matière solide indiquant le sens de l'écoulement et la forte vitesse d'écoulement causé par le débordement de la ravine Grand Boucan

Laisse d'inondation (branchage)

Maximum de l'inondation : Non
Visibilité : Oui **État du repère :** Disparu
Pérennité : Aucune
