Commune : **SAINTE-ROSE** | Rivière : **Ravine Grand Boucan**

**La Boucan / Bois Rada 4**

**10 novembre 2020**  
 Nature de l'inondation : **Débordement de cours d'eau**      Nature du repère : **Laisse d'inondation**

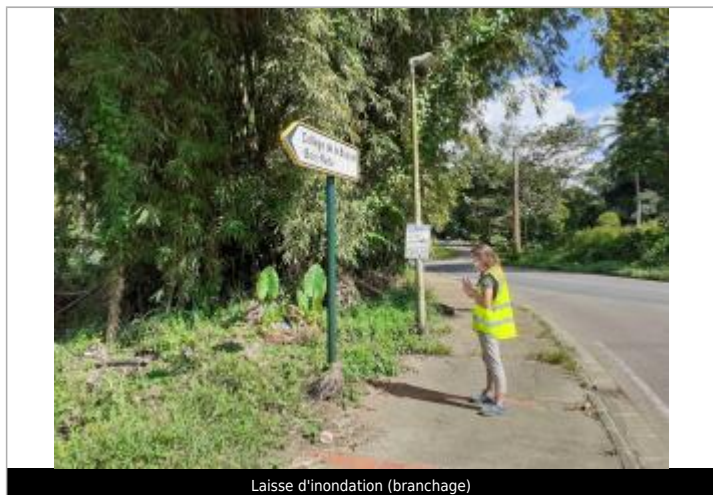
Commentaires : Dépôt de matière solide indiquant le sens de l'écoulement et la forte vitesse d'écoulement causé par le débordement de la ravine Grand Boucan

Maximum de l'inondation : Non  
 Visibilité : Oui      État du repère : Disparu  
 Pérennité : Aucune

Laisse d'inondation (branchage)
