Commune : **SAINT-BRES** | Rivière : **Le Bérange**

**Pont RD106 #1**

**GÉNÉRAL**

**29 Septembre 2014**

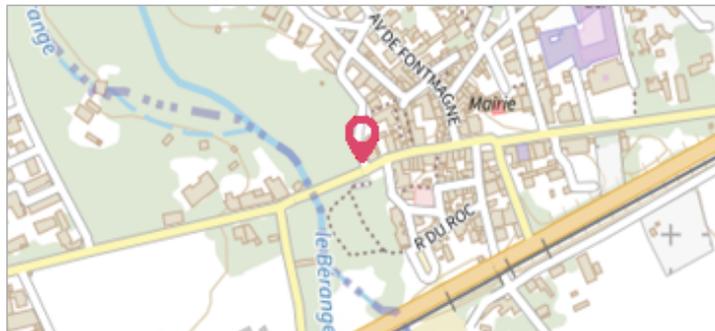
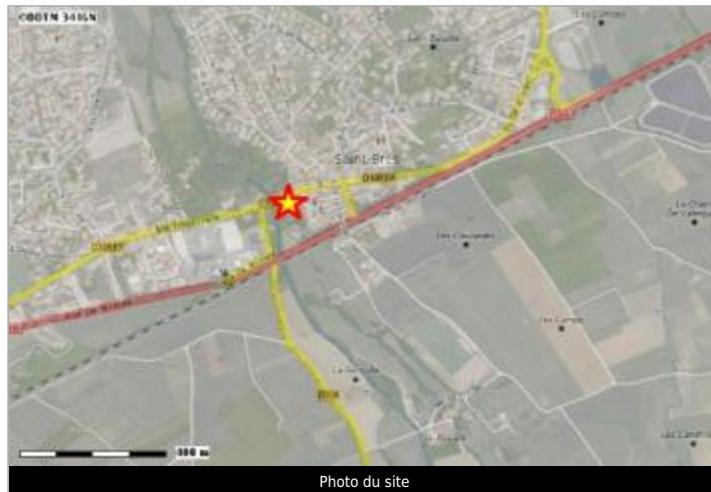
Photo du site

**Commentaires :** Aval rive gauche du double pont vouté sous la RD 106

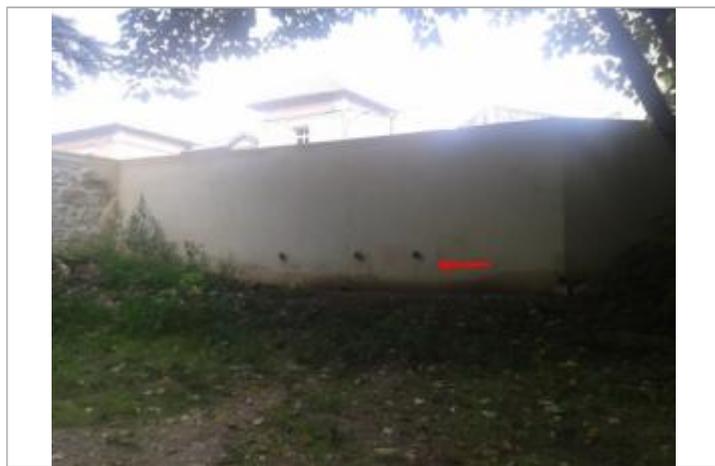
Photo PHE

Nature de l'inondation : **Débordement de cours d'eau**      Nature du repère : **Laisse d'inondation**

**Commentaires :** Laisse sur mur: 10cm en dessous du niveau bas des barbacanes

**Maximum de l'inondation :** Oui  
**Visibilité :** Non renseigné      **État du repère :** Non renseigné  
**Pérennité :** Aucune      **Repère calculé :** Non renseigné  
**PHEC :** Non renseigné
