Commune : **SAINT-BRES** | Rivière : **Le Bérange**

Pont RD106 #1

Commentaires : Aval rive gauche du double pont vouté sous la RD 106

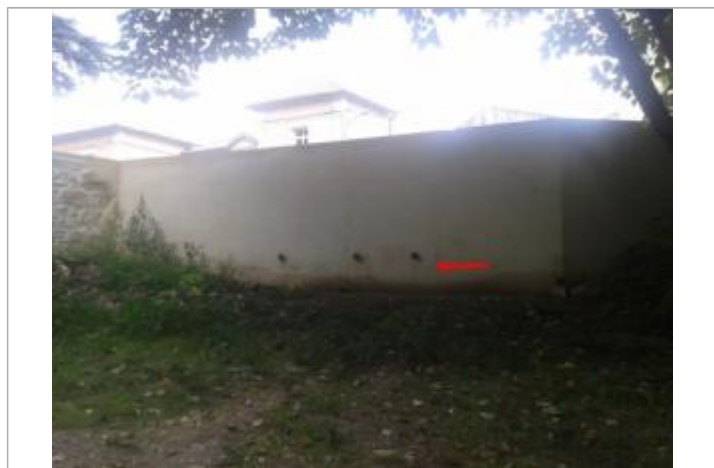
Photo PHE

Nature de l'inondation : **Débordement de cours d'eau** | Nature du repère : **Laisse d'inondation**

Commentaires : Laisse sur mur: 10cm en dessous du niveau bas des barbacanes
