Commune : **SAINT-BRES**
Rivière : **Le Bérange**

## Pont RD106 #2

**Commentaires :** Pont RD 106 sur branche Ouest du Bérange / pile centrale **1** Repère(s) sur le site

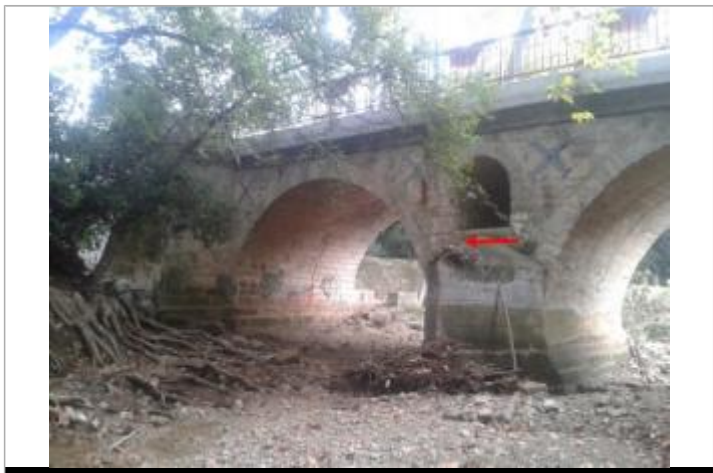
Photo PHE

**Commentaires :** Laisse sur la pile centrale côté amont du pont (niveau haut de la 3ème rangée de pierres inclinée)
