Commune : **BAILLARGUES**Rivière : **Le Bérange**

Sous Pont VF arche n°2

Commentaires : Pont multi arches sous RN113 et Voie ferrée coté amont (accès par RD106) entre les 2 bras du Bérange**1**

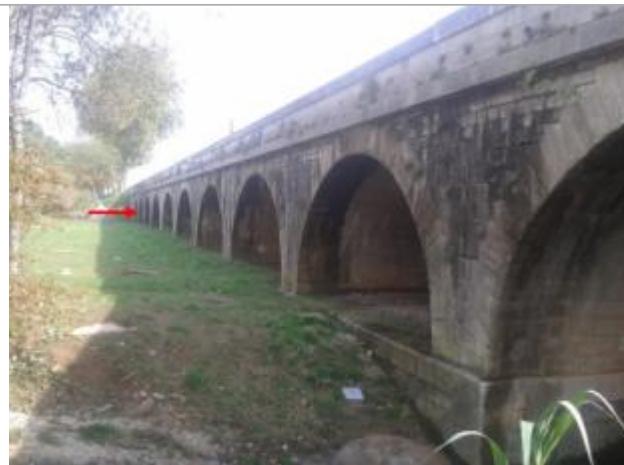
Photo PHE

**29 Septembre 2014**Nature de l'inondation : **Débordement de cours d'eau**Nature du repère : **Laisse d'inondation****Commentaires :** Laisse de crue sous l'arche n°2 du pont SNCF à 1,65m du TN (haut de la 6ème rangée de pierres en partant du bas)**GÉNÉRAL****Code :** CER_MTP_R_218_1**Date de mise à jour :****Auteur :** Cerema Méditerranée
