Commune : **BAILLARGUES** | Rivière : **Le Bérange**

Sous Pont VF arche n°2

Unité de gestion : Méditerranée Ouest
Code : CER_MTP_S_218 **Date de mise à jour :** 08/01/2021
Auteur : Cerema Méditerranée

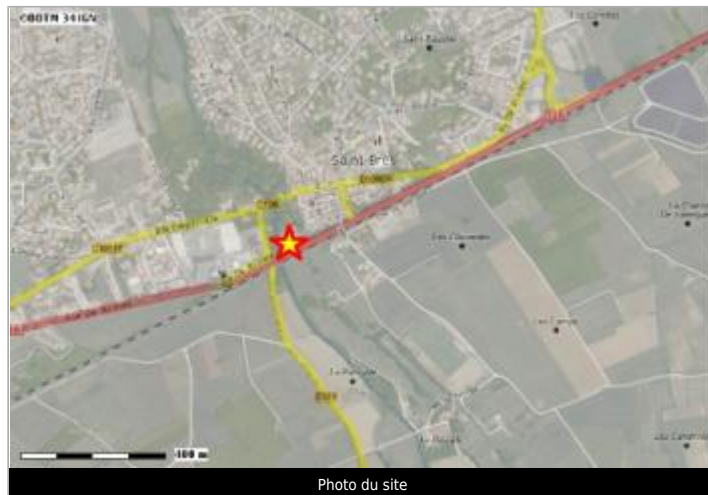
Photo du site

Commentaires : Pont multi arches sous RN113 et Voie ferrée coté amont (accès par RD106) entre les 2 bras du Bérange

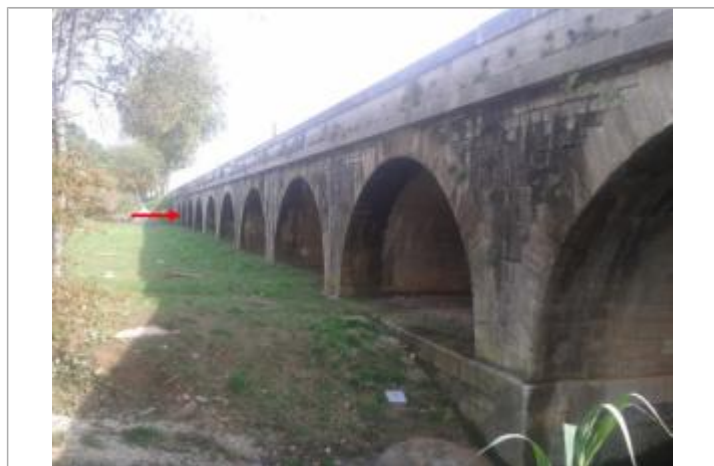
Photo PHE

Commentaires : Laisse de crue sous l'arche n°2 du pont SNCF à 1,65m du TN (haut de la 6ème rangée de pierres en partant du bas)
