Commune : **BAILLARGUES** | Rivière : **Le Bérange**

Sous Pont VF arche n°2

Commentaires : Pont multi arches sous RN113 et Voie ferrée coté amont (accès par RD106) entre les 2 bras du Bérange

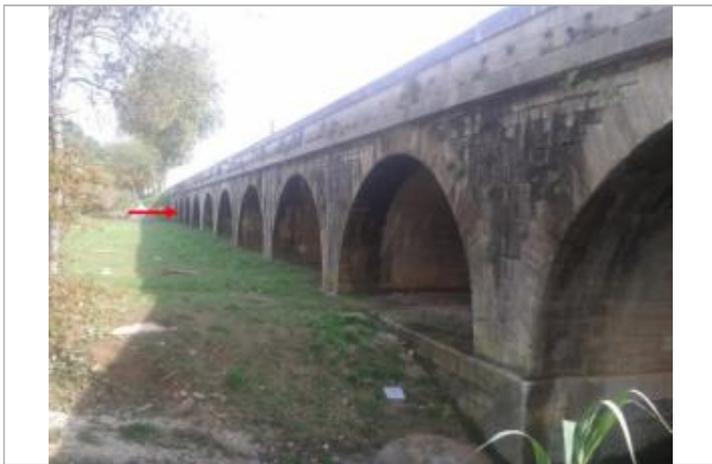
Photo PHE

Commentaires : Laisse de crue sous l'arche n°2 du pont SNCF à 1,65m du TN (haut de la 6ème rangée de pierres en partant du bas)
