Commune : **LANGUIDIC**Rivière : **Le Blavet**

RD 158 à Pont-Augan (Languidic)

Unité de gestion : Vilaine-Côtiers Bretons**Code :** RC_BLA_LANG_2a**Date de mise à jour :** 18/07/2022**Auteur :** SPC VCB

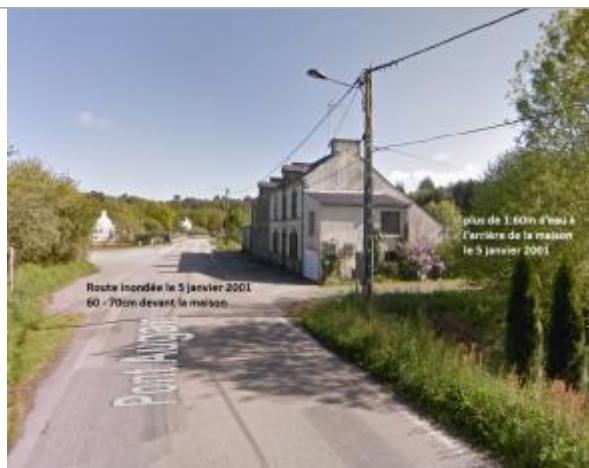
Inondation RD 158 le 5 janvier 2001

Commentaires : RD 158 inondée par 60 à 70cm devant la maison le 5 janvier 2001 et plus de 1.60m à l'arrière de la maison

Maximum de l'inondation : Oui**Visibilité :** Non**État du repère :** Non renseigné**Pérennité :** Aucune**Repère calculé :** Non**PHEC :** Oui

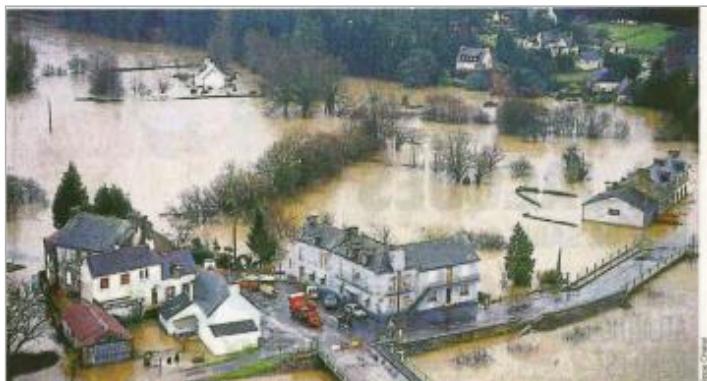
Pont-Augan, photo aérienne prise le 27 janvier 1995

Nature de l'inondation : **Débordement de cours d'eau**Nature du repère : **Photographie****Commentaires :** Photographie aérienne le 27 janvier 1995 (début décrue). La crue de janvier 1995 a été inférieure de quelques centimètres jusqu'à 10cm à celle du 5 janvier 2001 sur le Blavet au niveau de Languidic et Inzinzac-Lochrist.**GÉNÉRAL****Code :** BLA_LANG_2a_1995**Date de mise à jour :****Auteur :** SPC VCB

Des paysages de débordement dans toute la vallée du Blavet, de Saint-Aignan à Hennebont. Photo prise le 27 janvier 1995.
