Commune : **BAUD** | Rivière : **Le Blavet**

Bâtiment à Pont-Augan (Baud)

Unité de gestion : Vilaine-Côtiers Bretons
 Code : RC_BLA_BAUD_BB2 Date de mise à jour : 04/08/2025
 Auteur : SPC VCB

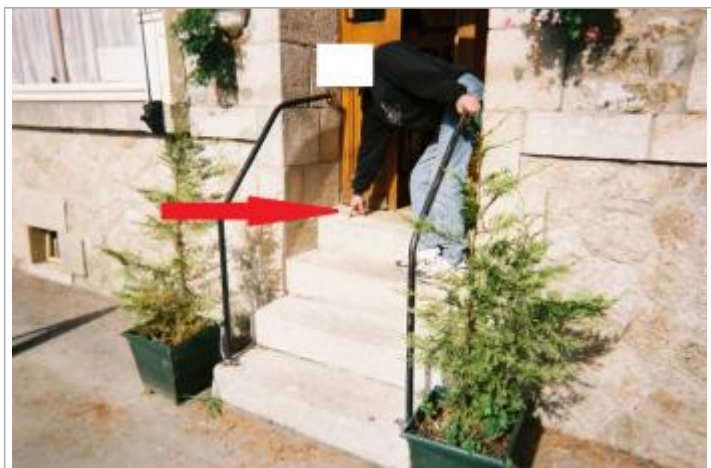
Commentaires : le 5 janvier 2001, l'eau a atteint le dessus de la dernière marche d'entrée, soit 85cm à partir du trottoir (sol).

Maximum de l'inondation : Oui
 Visibilité : Non État du repère : Moyen
 Pérennité : Moyenne Repère calculé : Non
 PHEC : Oui

Dessus de la dernière marche des escaliers d'entrée

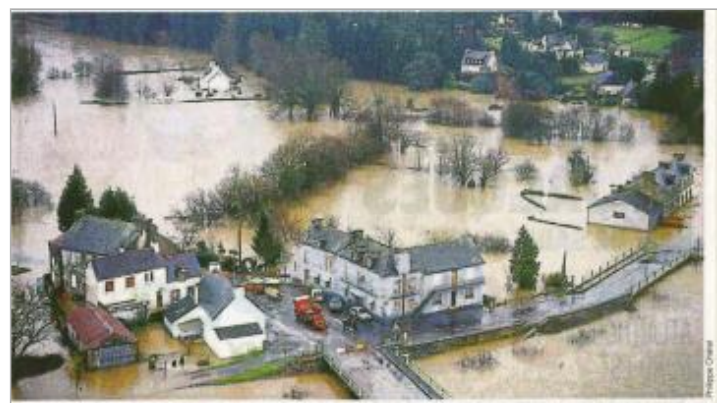
Commentaires : Photographie aérienne le 27 janvier 1995 (début décrue). La crue de janvier 1995 a été inférieure de quelques centimètres jusqu'à 10cm à celle du 5 janvier 2001 sur le Blavet au niveau de Languidic et Inzinzac-Lochrist.

Des paysages de désolation dans toute la vallée du Blavet, de Saint-Aignan à Harnéfont. Photo prise le 27 janvier 1995.
 Pont-Augan, photo aérienne prise le 27 janvier 1995

Texte : Pont-Augan, photo aérienne prise le 27 janvier 1995
Maximum de l'inondation : Non
Visibilité : Oui **État du repère :** Moyen
Pérennité : Longue
