Bâtiment à Pont-Augan (Baud)

Code: RC_BLA_BAUD_BB2 Date de mise à jour: 04/08/2025

Code: BLA_BAUD_BB2_2001

Code: BLA_BAUD_BB2_1995

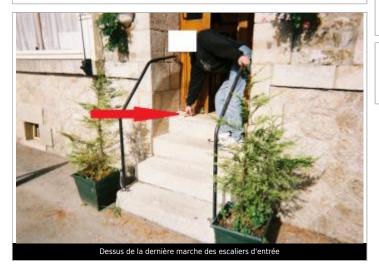
Commentaires: le 5 janvier 2001, l'eau a atteint le dessus de la dernière marche d'entrée, soit 85cm à partir du trottoir (sol).

Visibilité : Non État du repère : Moyen Pérennité : Moyenne Repère calculé : Non
