Commune : **BAUD** | Rivière : **Le Blavet**

Bâtiment à Pont-Augan (Baud)

2 Repère(s) sur le site

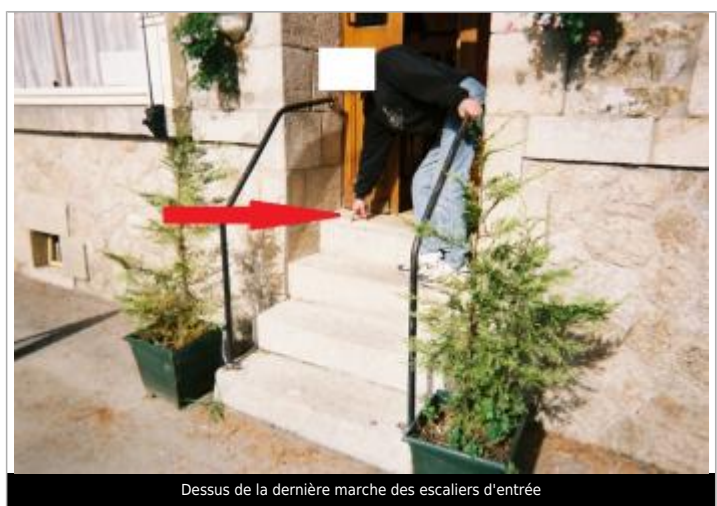
Commentaires : le 5 janvier 2001, l'eau a atteint le dessus de la dernière marche d'entrée, soit 85cm à partir du trottoir (sol).

Maximum de l'inondation : Oui
 Visibilité : Non État du repère : Moyen
 Pérennité : Moyenne Repère calculé : Non
 PHEC : Oui
