Commune : **BAUD**

Rivière : **Le Blavet**

## Bâtiment à Pont-Augan (Baud)

**Unité de gestion :** Vilaine-Côtiers Bretons  
**Code :** RC\_BLA\_BAUD\_BB2      **Date de mise à jour :** 04/08/2025  
**Auteur :** SPC VCB

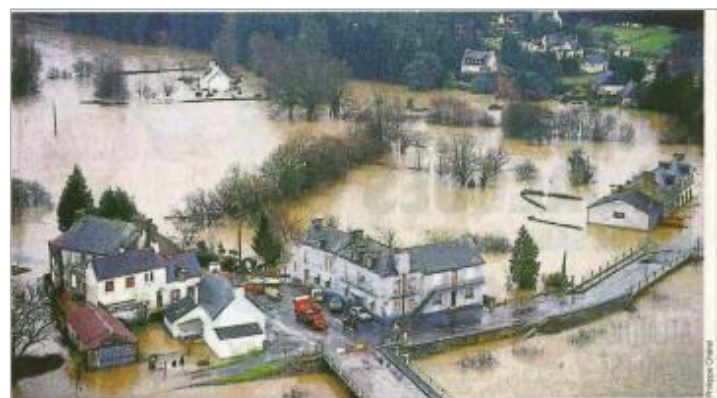
**Commentaires :** Photographie aérienne le 27 janvier 1995 (début décrue). La crue de janvier 1995 a été inférieure de quelques centimètres jusqu'à 10cm à celle du 5 janvier 2001 sur le Blavet au niveau de Languidic et Inzinzac-Lochrist.

Des paysages de désolation dans toute la vallée du Blavet, de Saint-Aignan à Harnéfont. Photo prise le 27 janvier 1995.  
 Pont-Augan, photo aérienne prise le 27 janvier 1995

**Texte :** Pont-Augan, photo aérienne prise le 27 janvier 1995  
**Maximum de l'inondation :** Non  
**Visibilité :** Oui      **État du repère :** Moyen  
**Pérennité :** Longue
