Commune : **BAUD** | Rivière : **Le Blavet**

Maison à Pont-Augan (Baud)

Unité de gestion : Vilaine-Côtiers Bretons
Code : RC_BLA_BAUD_BB1 **Date de mise à jour :** 18/07/2022
Auteur : SPC VCB

Code : BLA_BAUD_BB1_1995 **Date de mise à jour :** 18/06/2021
Auteur : SPC VCB

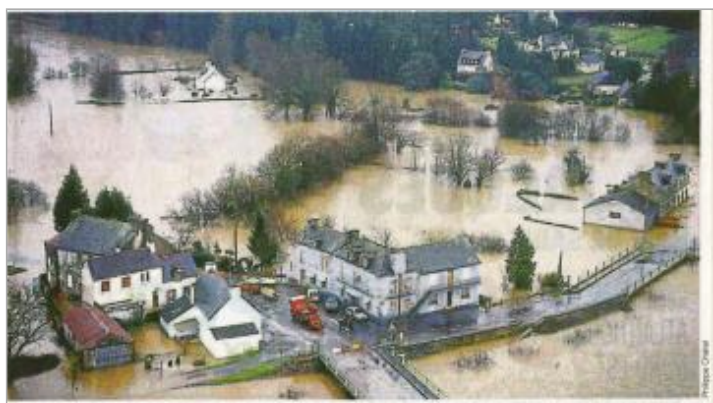
Texte : Pont-Augan, photo aérienne prise le 27 janvier 1995
Maximum de l'inondation : Non
Visibilité : Oui **État du repère :** Moyen
Pérennité : Longue **Repère calculé :** Non
PHEC : Non

Des paysages de désolation dans toute la vallée du Blavet, de Saint-Aignan à Harnéfont. Photo prise le 27 janvier 1995.
 Pont-Augan, photo aérienne prise le 27 janvier 1995

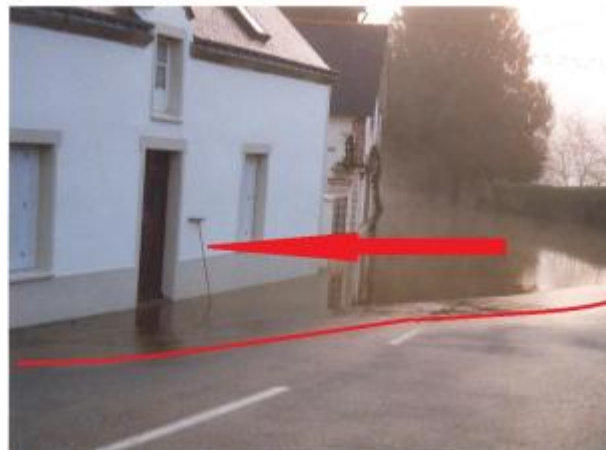
route et maison à Pont-Augan (Baud)

Nature de l'inondation : **Débordement de cours d'eau**Altitude calculée de l'eau : **25.309 m**Nature du repère : **Photographie****Commentaires** : Le repère regroupe, la laisse de crue sur la route devant la maison et des traces dans et derrière la maison.**GÉNÉRAL**

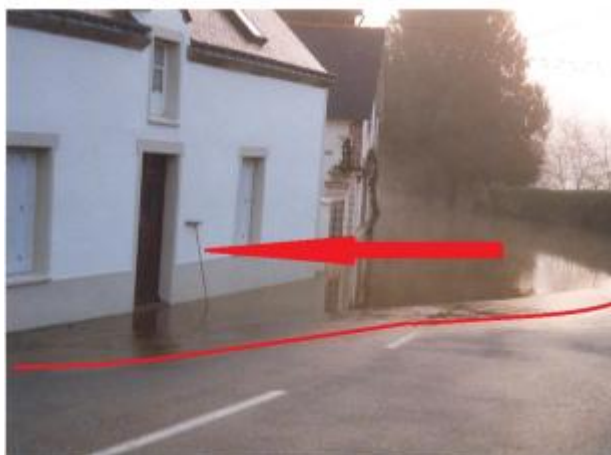
route et maison à Pont-Augan (Baud)

Commentaires sur le nivellement : Ce repère issu d'un témoignage a été nivelé puis reporté au niveau du pont à proximité à côté d'une échelle limnimétrique installée par le Syndicat Mixte du SAGE Blavet. Dans la maison, la marque (cf photo) est 25cm au-dessus du sol.

Description référence du repère : sol au droit du repère du témoin à l'arrière de la maison

Différence entre le niveau d'eau et la référence (en m) : 1.600 m

Altitude calculée de l'eau (en m) : 25.309
