Commune : BAUD

## Maison à Pont-Augan (Baud)

Rivière : Le Blavet

**Unité de gestion :** Vilaine-Côtiers Bretons**Code :** RC\_BLA\_BAUD\_BB1**Date de mise à jour :** 18/07/2022**Auteur :** SPC VCB

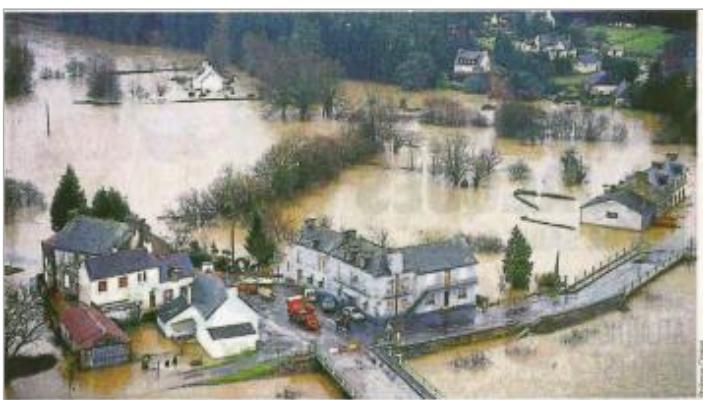
Pont-Augan, photo aérienne prise le 27 janvier 1995

**26 Janvier 1995**Nature de l'inondation : **Débordement de cours d'eau**Nature du repère : **Photographie****Commentaires :** Photographie aérienne le 27 janvier 1995 (début décrue). La crue de janvier 1995 a été inférieure de quelques centimètres jusqu'à 10cm à celle du 5 janvier 2001 sur le Blavet au niveau de Languidic et Inzinzac-Lochrist.

Des paysages de débordement dans toute la vallée du Blavet, de Saint-Aignan à Hennebont. Photo prise le 27 janvier 1995.

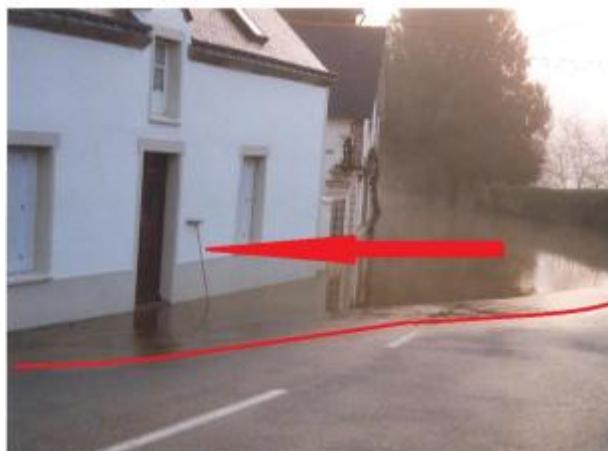
route et maison à Pont-Augan (Baud)

**05 janvier 2001****Nature de l'inondation :** Débordement de cours d'eau**Altitude calculée de l'eau :** **25.309 m****Nature du repère :** Photographie**Commentaires :** Le repère regroupe, la laisse de crue sur la route devant la maison et des traces dans et derrière la maison.

**Méthode :** Non renseigné**Organisme :** GEOMEXPERT**Commentaires sur le nivelllement :** Ce repère issu d'un témoignage a été nivelé puis reporté au niveau du pont à proximité à coté d'une échelle limnimétrique installée par le Syndicat Mixte du SAGE Blavet. Dans la maison, la marque (cf photo) est 25cm au-dessus du sol.**Référence nivélée :** Autre type de référence**Description référence du repère :** sol au droit du repère du témoin à l'arrière de la maison**Système altimétrique :** NGF IGN 1969 (système normal)**Altitude de la référence (en m) :** 23.709 m**Différence entre le niveau d'eau et la référence (en m) :** 1.600 m**Altitude calculée de l'eau (en m) :** 25.309
