Commune : **BAUD** | Rivière : **Le Blavet**

**Maison à Pont-Augan (Baud)**

Unité de gestion : Vilaine-Côtiers Bretons  
 Code : RC\_BLA\_BAUD\_BB1      Date de mise à jour : 18/07/2022  
 Auteur : SPC VCB

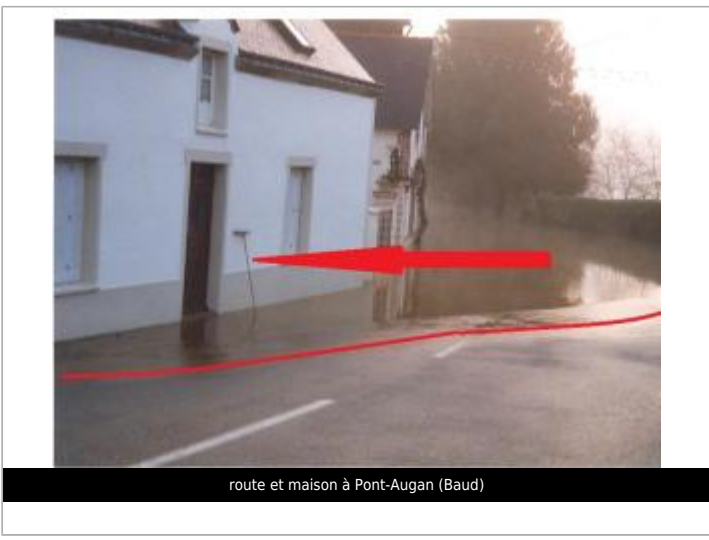
**Commentaires** : Photographie aérienne le 27 janvier 1995 (début décrue). La crue de janvier 1995 a été inférieure de quelques centimètres jusqu'à 10cm à celle du 5 janvier 2001 sur le Blavet au niveau de Languidic et Inzinzac-Lochrist.

Texte : Pont-Augan, photo aérienne prise le 27 janvier 1995  
 Maximum de l'inondation : Non  
 Visibilité : Oui      État du repère : Moyen  
 Pérennité : Longue      Repère calculé : Non  
 PHEC : Non

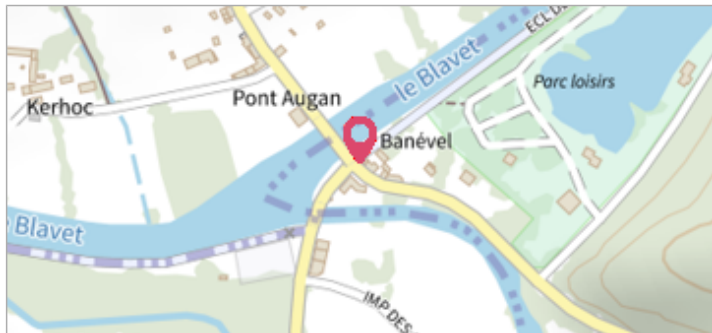
route et maison à Pont-Augan (Baud)

Nature de l'inondation : **Débordement de cours d'eau**Altitude calculée de l'eau : **25.309 m**Nature du repère : **Photographie****Commentaires :** Le repère regroupe, la laisse de crue sur la route devant la maison et des traces dans et derrière la maison.**GÉNÉRAL****Code :** BLA\_BAUD\_BB1\_2001**Date de mise à jour :** 04/08/2025**Auteur :** SPC VCB**MARQUE****Maximum de l'inondation :** Oui**Visibilité :** Oui**État du repère :** Bon**Pérennité :** Longue**Repère calculé :** Non**PHEC :** Oui**SOURCE DE REPÉRAGE :** SYNDICAT MIXTE DU SAGE BLAVET - 19/03/2019**Type de repérage :** Campagne de terrain post-inondation**REPÈRE DU TÉMOIN À L'ARRIÈRE DE LA MAISON - 11/03/2021****Méthode :** Non renseigné**Organisme :** GEOMEXPERT**Commentaires sur le nivellement :** Ce repère issu d'un témoignage a été nivelé puis reporté au niveau du pont à proximité à côté d'une échelle limnimétrique installée par le Syndicat Mixte du SAGE Blavet. Dans la maison, la marque (cf photo) est 25cm au-dessus du sol.**Référence nivelée :** Autre type de référence**Description référence du repère :** sol au droit du repère du témoin à l'arrière de la maison**Système altimétrique :** NGF IGN 1969 (système normal)**Altitude de la référence (en m) :** 23.709 m**Différence entre le niveau d'eau et la référence (en m) :** 1.600 m**Altitude calculée de l'eau (en m) :** 25.309
