Commune : SOUILLAC

**Camping****3**

Repère(s) sur le site

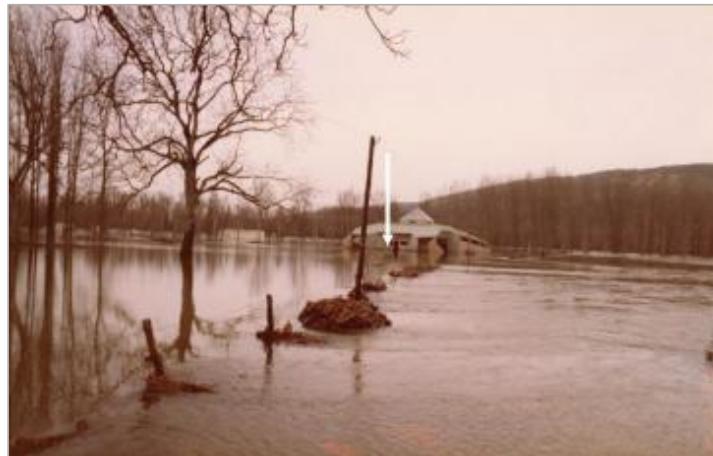
Vue en direction du camping.

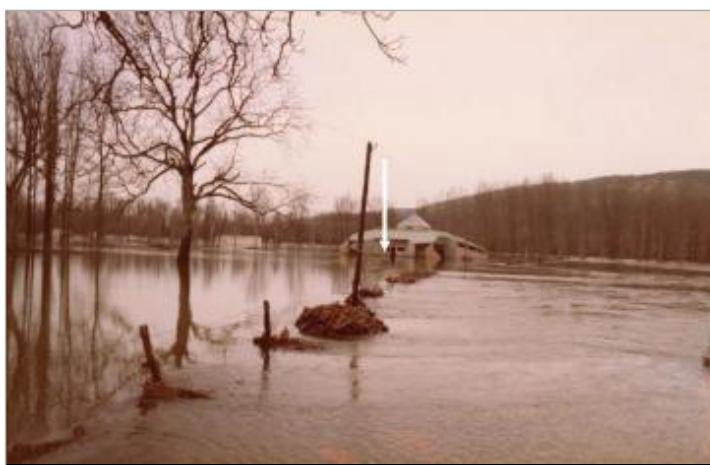
**17 Décembre 1981**Nature de l'inondation : **Débordement de cours d'eau**Altitude calculée de l'eau : **89.9 m**Nature du repère : **Laisse d'inondation****Commentaires :** Fiche n° DDELOT2**GÉNÉRAL****Code :** WEB\_R\_202103151420**Date de mise à jour :****Auteur :** gremminger

**MARQUE****Visibilité :** Oui**SOURCE DE REPÉRAGE : DDT 46 - 04/10/2021****NIVELLEMENT INITIAL - 10/11/2020****Méthode :** GPS**Commentaires sur le nivellage :** PHE à 50 cm du sol  
Levé par OPSIA**Référence nivellée :** Marque d'inondation**Système altimétrique :** NGF IGN 1969 (système normal)**Altitude de la référence (en m) :** 89.900 m**Altitude calculée de l'eau (en m) :** 89.9

Vue en direction du camping. La trace d'humidité laissée par la crue (flèches) montre que la photographie a été prise pendant la décrue.

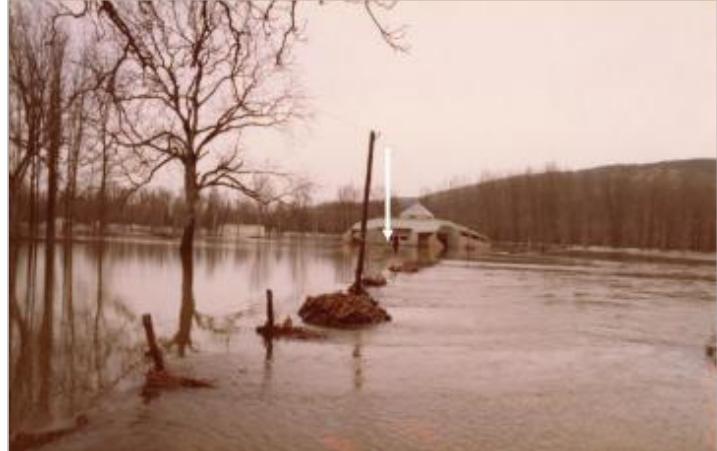
Vue en direction du camping.

**5 Février 2021**Nature de l'inondation : **Débordement de cours d'eau**Altitude calculée de l'eau : **90.14 m**Nature du repère : **Laisse d'inondation****Commentaires :** Sur le bardage, Accueil de Kayak**GÉNÉRAL****Code :** SOU5**Date de mise à jour :****Auteur :** gremminger

**MARQUE****SOURCE DE REPÉRAGE : DDT 46 - 07/02/2021****Type de repérage :** Campagne de terrain post-inondation**NIVELLEMENT INITIAL - 28/04/2021****Méthode :** GPS**Organisme :** OPSIA**Commentaires sur le nivelllement :** PHE à 35 cm du sol**Référence nivellée :** Marque d'inondation**Système altimétrique :** NGF IGN 1969 (système normal)**Altitude de la référence (en m) :** 90.140 m**Altitude calculée de l'eau (en m) :** 90.14

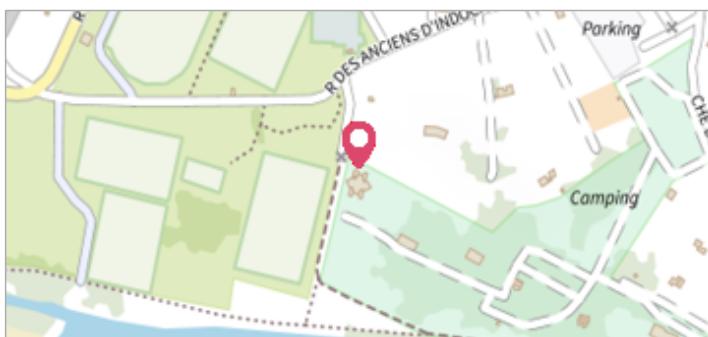
Vue en direction du camping.

**9 Février 2021**Nature de l'inondation : **Débordement de cours d'eau**Altitude calculée de l'eau : **90.1 m**Nature du repère : **Laisse d'inondation****Commentaires :** PHE sur porte accès 25cm/rampe béton**GÉNÉRAL****Code :** SOU 7**Date de mise à jour :****Auteur :** gremminger

**MARQUE****SOURCE DE REPÉRAGE : DDT 46 - 11/02/2021****Type de repérage :** Campagne de terrain post-inondation**NIVELLEMENT INITIAL - 28/04/2021****Méthode :** GPS**Commentaires sur le nivellation :** PHE à 25 cm du sol.**Référence nivellée :** Marque d'inondation**Système altimétrique :** NGF IGN 1969 (système normal)**Altitude de la référence (en m) :** 90.100 m**Altitude calculée de l'eau (en m) :** 90.1
