Commune : LE ROC

Le Roc

Nature de l'inondation : **Débordement de cours d'eau**Altitude calculée de l'eau : **88.5 m**Nature du repère : **Laisse d'inondation****Commentaires :** Fiche n° GOURSAT1

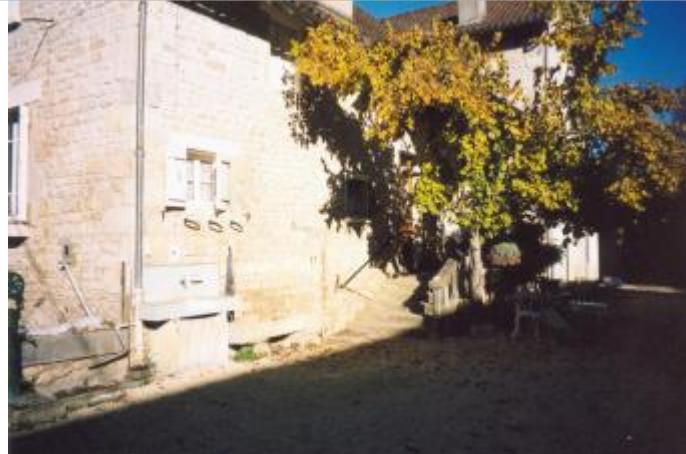
Vue sur un bâtiment qui porte une marque.

La photographie a été prise la veille du maximum de la crue qui a été enregistré durant la nuit. Un bâtiment agricole, situé de l'autre côté de la cour, porte un repère de la crue de 1944 (fiche suivante). Cette crue est restée légèrement en dessous de la crue de 1952 et la comparaison de la hauteur d'eau figurant sur cette photographie avec le repère de 1944, permet de constater que le cliché a été pris près du maximum de la crue.

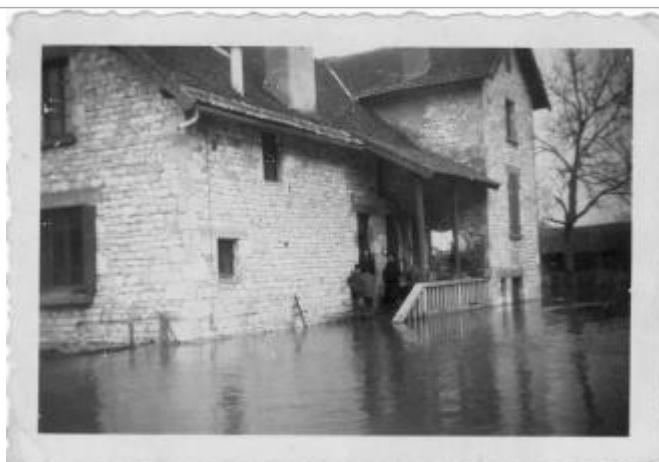
PHE à 90 cm du sol

Référence nivélée : Marque d'inondation**Système altimétrique :** NGF IGN 1969 (système normal)**Altitude de la référence (en m) :** 88.500 m**Altitude calculée de l'eau (en m) :** 88.5

Vue sur un bâtiment qui porte une marque.
