Commune : **LE ROC****Le Roc****1** Repère(s) sur le site**GÉNÉRAL****Unité de gestion :** Lot**Code :** WEB_S_202103152135**Date de mise à jour :** 02/12/2021**Auteur :** gremminger

**18 décembre 1952**Altitude calculée de l'eau : **88.5 m**Nature de l'inondation : **Débordement de cours d'eau**Nature du repère : **Laisse d'inondation****Commentaires :** Fiche n° GOURSAT1

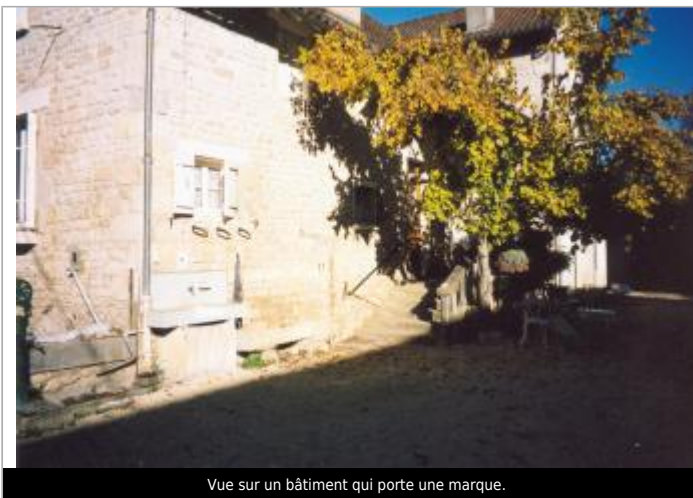
Vue sur un bâtiment qui porte une marque.

La photographie a été prise la veille du maximum de la crue qui a été enregistré durant la nuit. Un bâtiment agricole, situé de l'autre côté de la cour, porte un repère de la crue de 1944 (fiche suivante). Cette crue est restée légèrement en dessous de la crue de 1952 et la comparaison de la hauteur d'eau figurant sur cette photographie avec le repère de 1944, permet de constater que le cliché a été pris près du maximum de la crue.

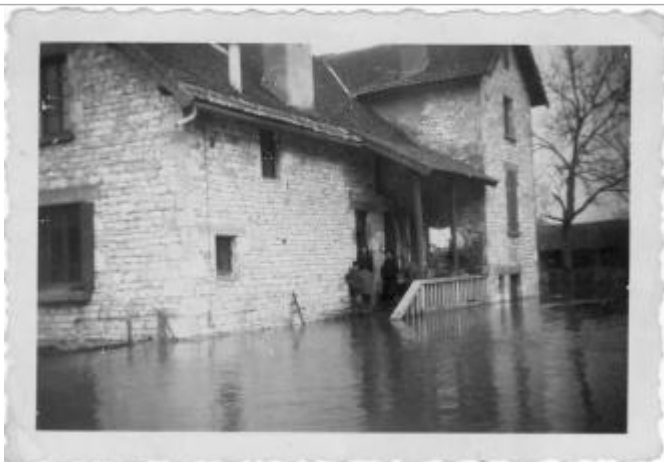
PHE à 90 cm du sol

Référence nivelée : Marque d'inondation**Système altimétrique :** NGF IGN 1969 (système normal)**Altitude de la référence (en m) :** 88.500 m**Altitude calculée de l'eau (en m) :** 88.5

Vue sur un bâtiment qui porte une marque.
