Commune : **LE ROC****Le Roc****1** Repère(s) sur le site**GÉNÉRAL**

Code : WEB_S_202103152135

**18 décembre 1952**Altitude calculée de l'eau : **88.5 m**Nature de l'inondation : **Débordement de cours d'eau**Nature du repère : **Laisse d'inondation****Commentaires** : Fiche n° GOURSAT1

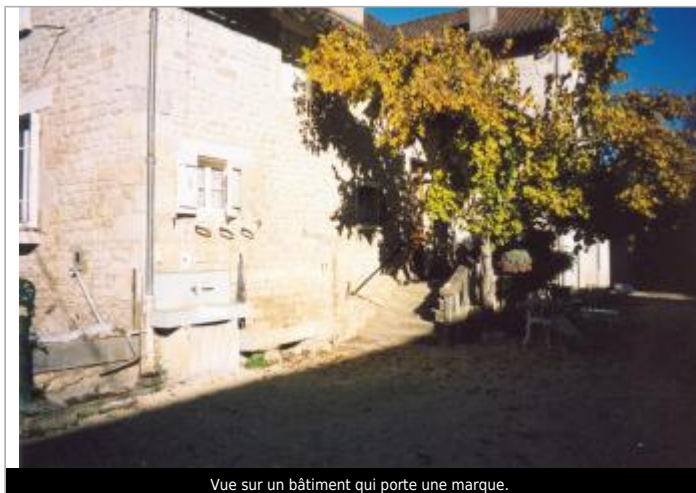
Vue sur un bâtiment qui porte une marque.

La photographie a été prise la veille du maximum de la crue qui a été enregistré durant la nuit. Un bâtiment agricole, situé de l'autre côté de la cour, porte un repère de la crue de 1944 (fiche suivante). Cette crue est restée légèrement en dessous de la crue de 1952 et la comparaison de la hauteur d'eau figurant sur cette photographie avec le repère de 1944, permet de constater que le cliché a été pris près du maximum de la crue.

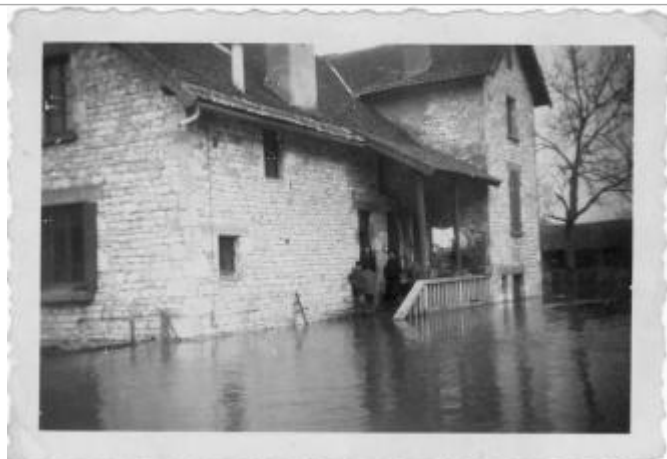
PHE à 90 cm du sol

Vue sur un bâtiment qui porte une marque.
