Snack de la plage

Repère(s) sur le site

Rivière : **Le Lot**

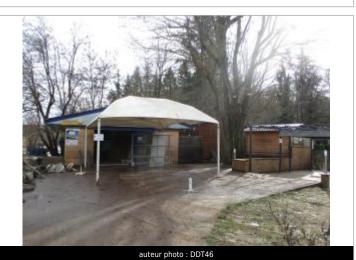
21 Janvier 2018

Commentaires : La crue a affleuré la terrasse du snack de la plage.

Maximum de l'inondation : Oui

État du repère : Disparu

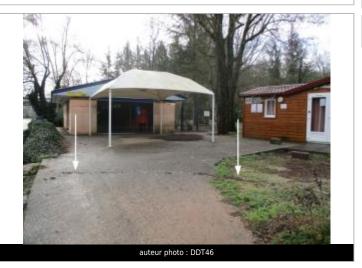
2 Février 2021

Maximum de l'inondation : Oui

État du repère : Disparu

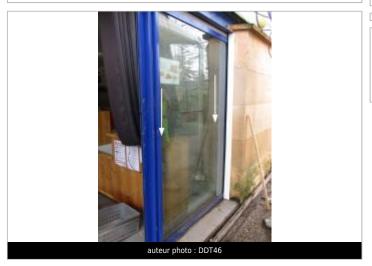
Commentaires sur le nivellement : Épaisseur d'eau : 1m07 au-

dessus du seuil.

Commentaires: Le site correspond au rez-de-jardin du snack

Commentaires sur le nivellement : La laisse de crue se trouvait

1m79 au-dessus du seuil

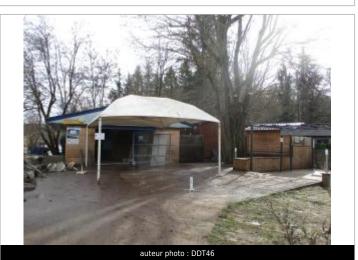
4 Janvier 2018

Commentaires : Après une amorce de décrue dans la nuit, une remontée du Lot dans la journée du 05 janvier 2018 a fait apparaître une deuxième laisse de crue mesurée 63 cm au-dessus du sol.

Maximum de l'inondation : Oui État du repère : Disparu

Commentaires sur le nivellement : La laisse de crue se trouvait

1m08 au-dessus du seuil
