Commune : SAINT-CIRQ-LAPOPIE

Rivière : Le Lot

Snack de la plage

Repère(s) sur le site

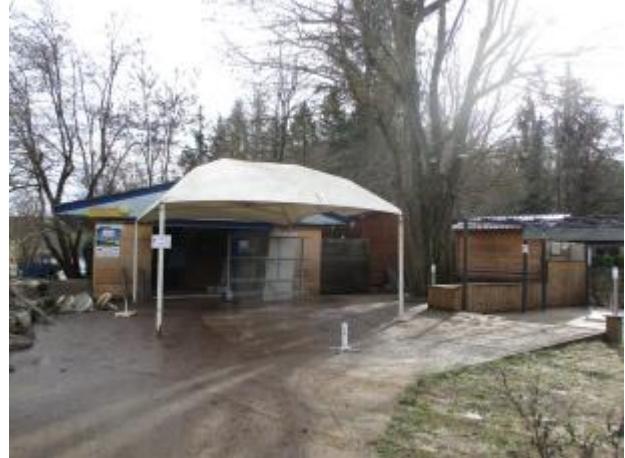
**21 Janvier 2018**Nature de l'inondation : **Débordement de cours d'eau**Nature du repère : **Laisse d'inondation****Commentaires :** La crue a affleuré la terrasse du snack de la plage.

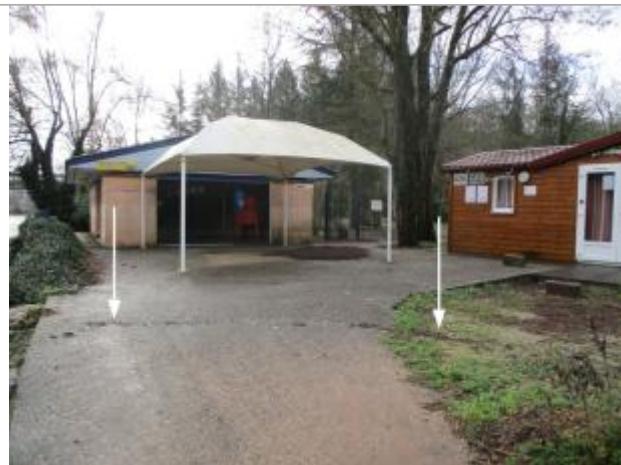
Maximum de l'inondation : Oui**État du repère :** Disparu

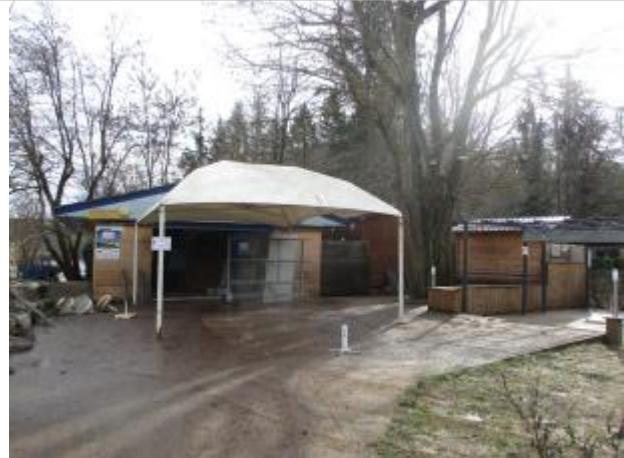
**2 Février 2021**Nature de l'inondation : **Débordement de cours d'eau**Altitude calculée de l'eau : **non déterminé**Nature du repère : **Laisse d'inondation**

INITIAL - 05/02/2021**Commentaires sur le niveling :** Épaisseur d'eau : 1m07 au-dessus du seuil.**Référence nivélée :** Marque d'inondation

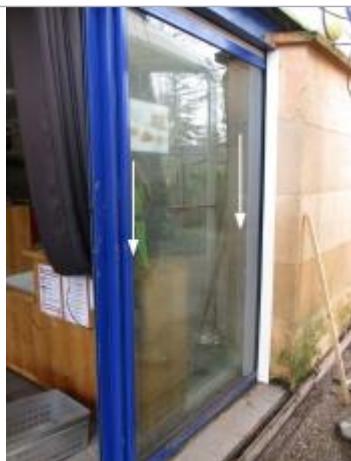
Maximum de l'inondation : Oui**État du repère :** Disparu

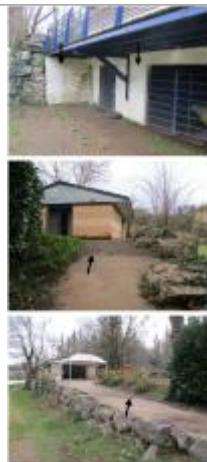
**13 Décembre 2019**Nature de l'inondation : **Débordement de cours d'eau**Altitude calculée de l'eau : **non déterminé**Nature du repère : **Laisse d'inondation****Commentaires :** Le site correspond au rez-de-jardin du snack

Maximum de l'inondation : Oui**État du repère :** Disparu

Commentaires sur le nivelllement : La laisse de crue se trouvait 1m79 au-dessus du seuil

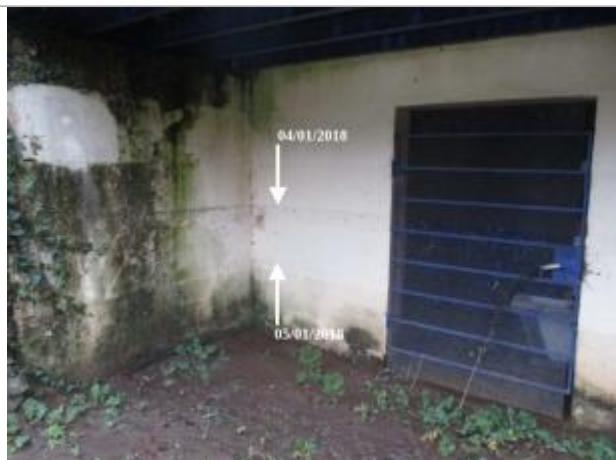
**4 Janvier 2018**Nature de l'inondation : **Débordement de cours d'eau**Altitude calculée de l'eau : **non déterminé**Nature du repère : **Laisse d'inondation****Commentaires :** Après une amorce de décrue dans la nuit, une remontée du Lot dans la journée du 05 janvier 2018 a fait apparaître une deuxième laisse de crue mesurée 63 cm au-dessus du sol.

Maximum de l'inondation : Oui**État du repère :** Disparu

Commentaires sur le nivelllement : La laisse de crue se trouvait 1m08 au-dessus du seuil**Référence nivélée :** Marque d'inondation
