Commune : **LUZÉCH**

Rivière : **Le Lot**

## Ancienne usine électrique

Code : WEB\_S\_202203113225

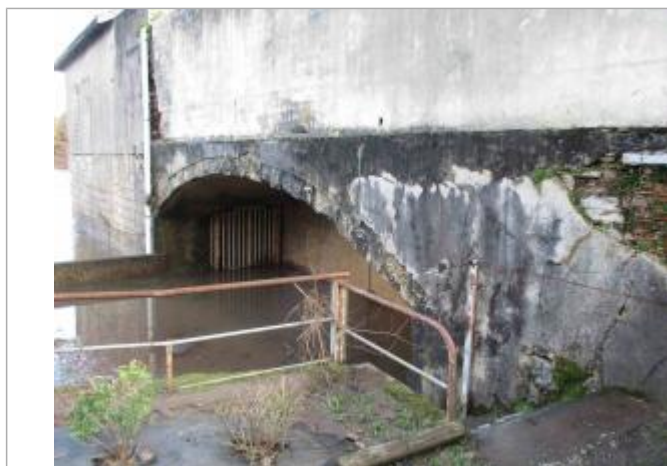
État du repère : Disparu

Commentaires sur le nivellement : La laisse de crue se trouvait 75 cm au-dessus de la dernière marche de l'escalier.

Référence nivelée : Marque d'inondation

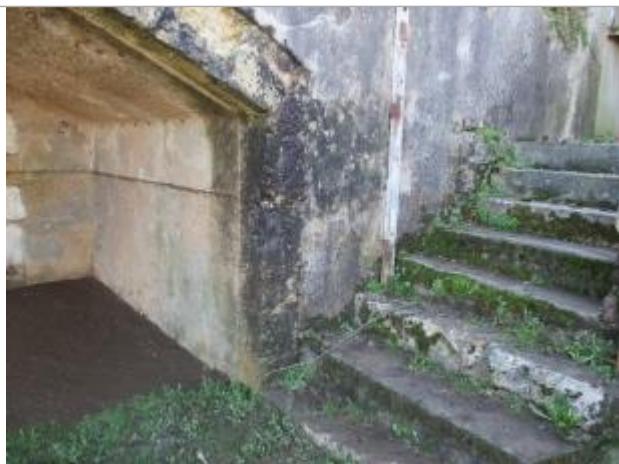
Nature du repère : **Laisse d'inondation**

État du repère : Disparu

Commentaires sur le nivellement : La laisse de crue atteignait la 2ème marche en haut de l'escalier.

Référence nivelée : Marque d'inondation

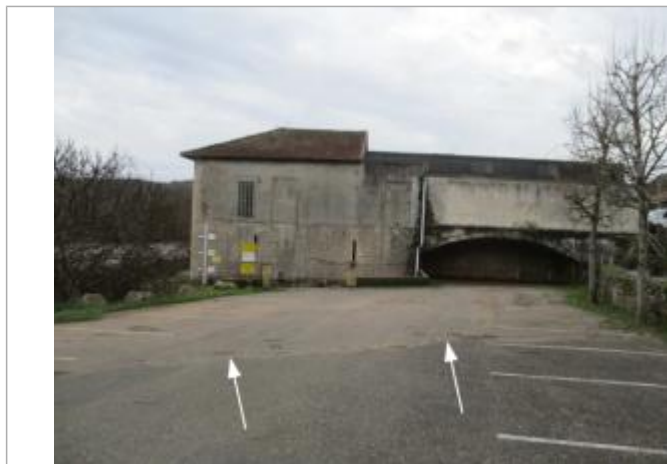
Nature du repère : **Laisse d'inondation**

État du repère : Disparu

**Commentaires sur le nivellement :** La laisse de crue correspondait à 4m70 à l'échelle présente sur le bâtiment.

**Référence nivelée :** Marque d'inondation
