Commune : **VILLEDIEU-LES-POELES-ROUFFIGNY** | Rivière : **La Sienne**

**Mur de pierre du restaurant, au 46 rue du Bourg l'Abesse**

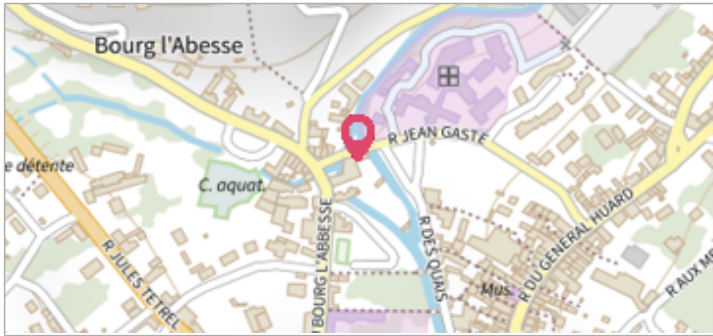
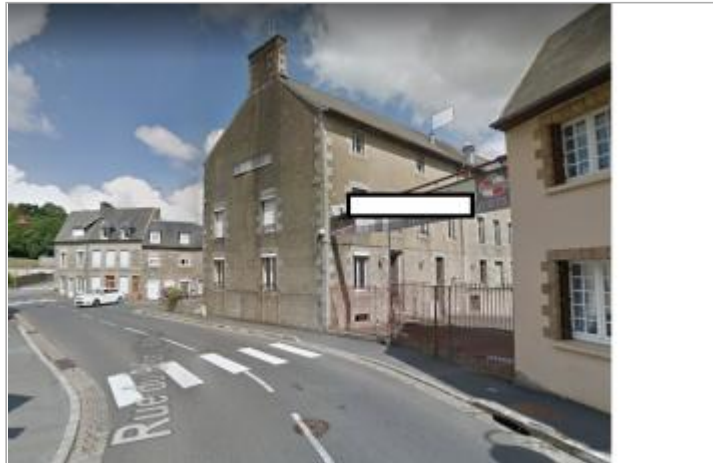
46 rue Bourg l'Abesse

**Commentaires :** -La photo a été prise e quasi concomitance avec le pic de crue.  
 -La crue de novembre 2000 a engendré un débordement dans le restaurant dû à la remontée d'eau dans le bief par l'évacuation du pluvial (80 cm d'eau, cote mIGN69 110.74/Topdess 2003)  
 - La crue de mars 2016 a engendré un débordement atteignant 10 cm sur le même site (même mur de pierre).

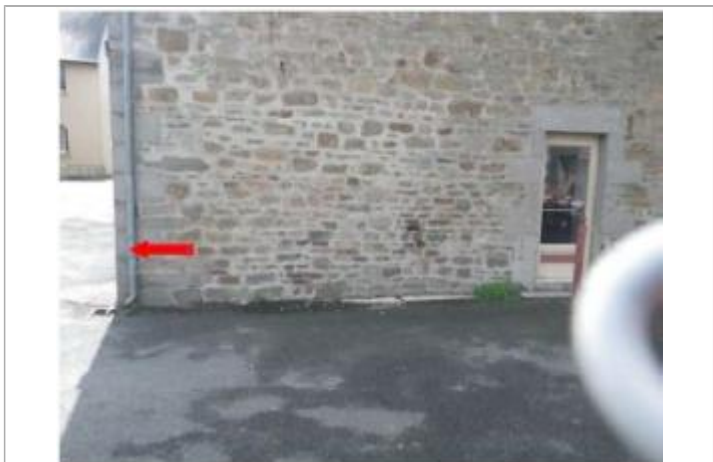
**Maximum de l'inondation :** Oui  
**Visibilité :** Non    **État du repère :** Disparu

Laisse de crue sur le mur à 10 cm du sol.
