Commune : ORNIAC

Base du Liauzu (bâtiment 4)

Rivière : Le Célé

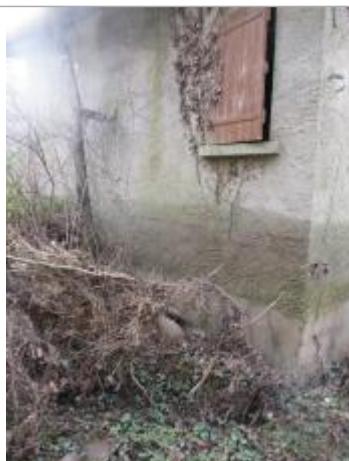
MARQUE**Maximum de l'inondation :** Oui**État du repère :** Disparu

SOURCE DE REPÉRAGE : DDT 46 - 04/12/2017**INITIAL - 05/02/2021****Commentaires sur le niveling :** La laisse de crue se trouvait 57 cm au-dessus de la limite entre l'enduit lisse et le crépi.**Référence nivélée :** Marque d'inondation
