Commune : **CAJARC** | Rivière : **Le Lot**

Pont de la RD19 - Culée de la rive droite

Unité de gestion : Lot
 Code : WEB_S_202110044805 Date de mise à jour : 06/07/2022
 Auteur : Éric Valette

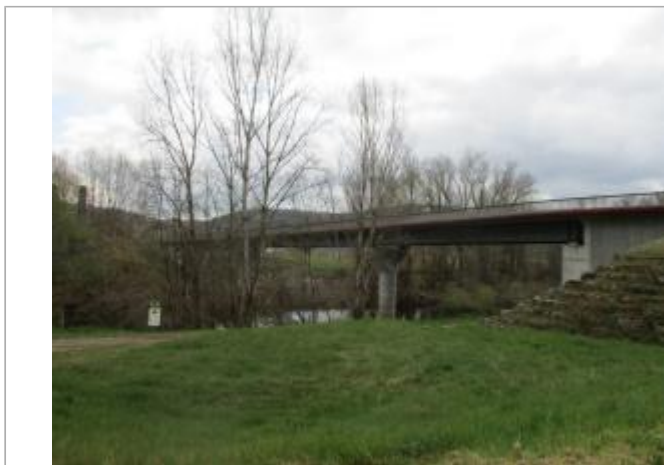
auteur photo : DDT46 - vue aval depuis la rive gauche

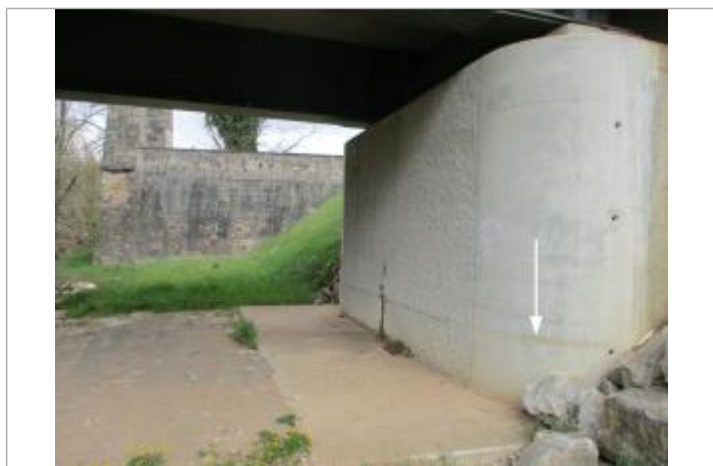
Maximum de l'inondation : Oui
 État du repère : Disparu

Commentaires sur le nivellement : La laisse de crue se trouvait 71 cm au-dessus de la semelle béton.
 Référence nivelée : Marque d'inondation
