Commune : CAJARC

Rivière : Le Lot

Pont de la RD19 - Culée de la rive droite

Code : WEB_S_202110044805

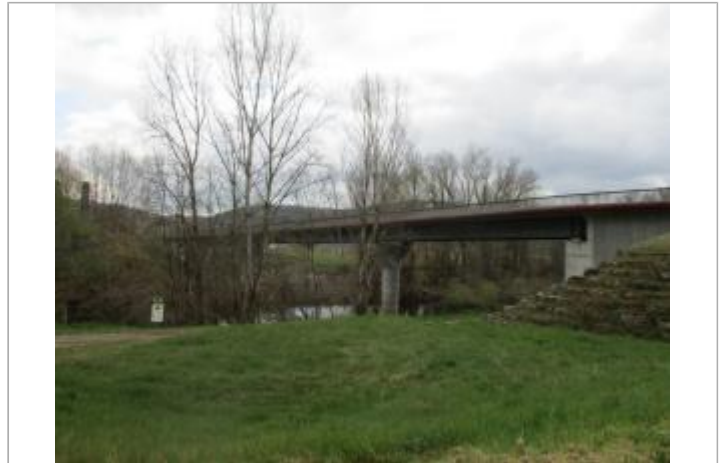
auteur photo : DDT46 - vue aval depuis la rive gauche

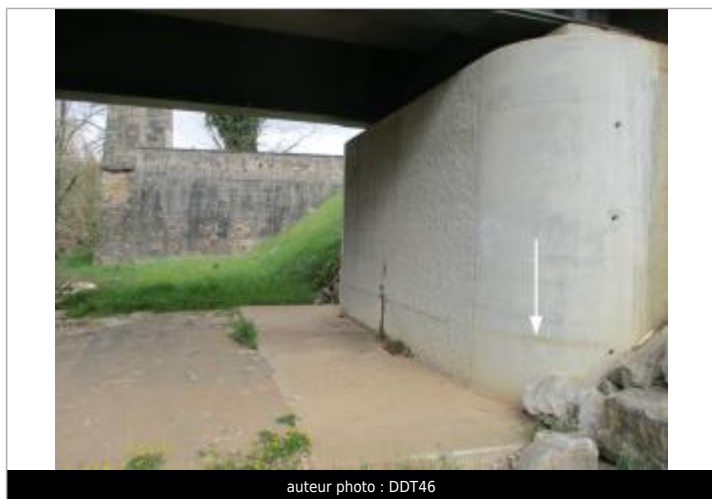
Nature du repère : **Laisse d'inondation**

Commentaires sur le nivellement : La laisse de crue se trouvait 71 cm au-dessus de la semelle béton.
