Commune : CAJARC

Rivière : Le Lot

## Pont de la RD19 - Culée de la rive droite

**1** Repère(s) sur le site**GÉNÉRAL****Unité de gestion :** Lot**Code :** WEB\_S\_202110044805**Date de mise à jour :** 06/07/2022**Auteur :** Éric Valette

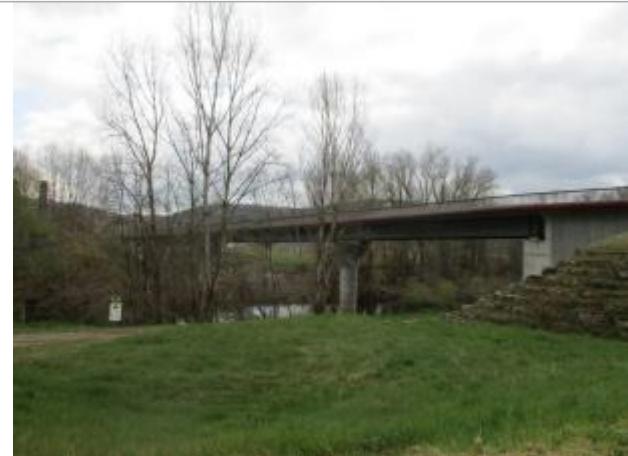
auteur photo : DDT46 - vue aval depuis la rive gauche

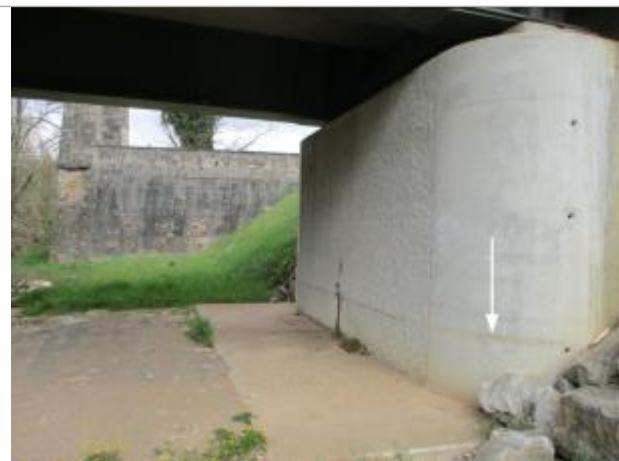
**MARQUE****Maximum de l'inondation :** Oui**État du repère :** Disparu**SOURCE DE REPÉRAGE : DDT 46 - 04/12/2017****INITIAL - 25/03/2021****Commentaires sur le nivelllement :** La laisse de crue se trouvait 71 cm au-dessus de la semelle béton.**Référence nivélée :** Marque d'inondation

auteur photo : DDT46
