Commune : **PARFONDROPT**Rivière : **L' Orne**

Église, ruelle menant à la rue de l'Orne

GÉNÉRAL

Unité de gestion : Meuse-Moselle**Code :** WEB_S_202105125952**Date de mise à jour :** 11/03/2022**Auteur :** DDT55

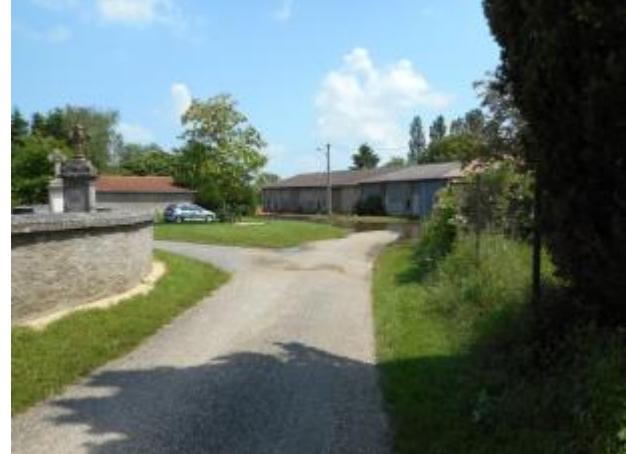
déchet sur la chaussée à proximité de l'église

**31 Mai 2016**Nature de l'inondation : **Débordement de cours d'eau**Altitude calculée de l'eau : **non déterminé**Nature du repère : **Marque peinture ou encre****Commentaires :** Trace sur la chaussée des plus hautes eaux, reportée sur le poteau EDF/Télécom rue de l'Orne.

La commune de Parfondrupt a subi une sur-inondation du fait de la concomitance de la crue de l'Orne et de celle du Butel sorti de son lit après un orage très important sur sol fortement saturé par un printemps particulièrement humide.

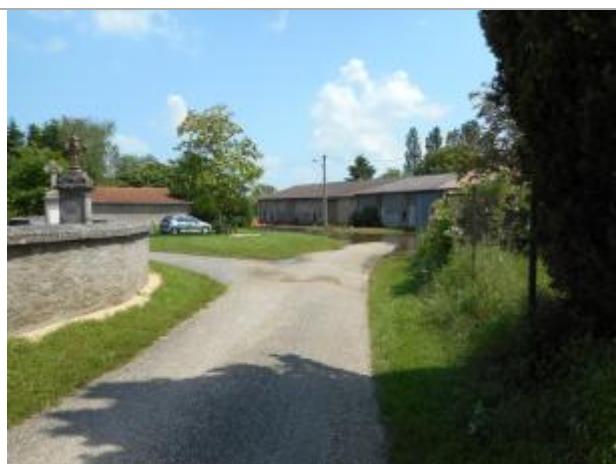
Texte : Aucun**Maximum de l'inondation :** Oui**Visibilité :** Oui**État du repère :** Moyen**Pérennité :** Moyenne**Repère calculé :** Non**PHEC :** Non

Emplacement du niveling reporté
