Commune : **PARFONDROPT**Rivière : **L' Orne**

Église, ruelle menant à la rue de l'Orne

Code : WEB_S_202105125952

Code : WEB_R_202105120507

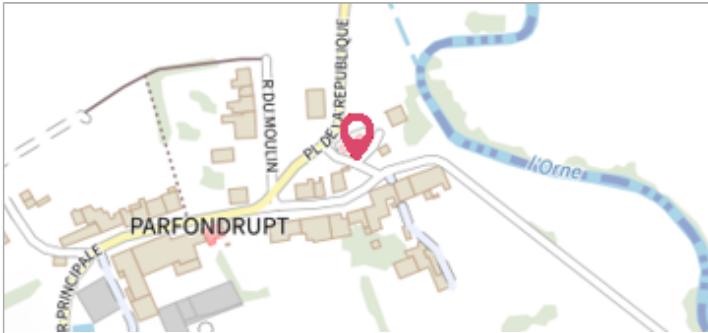
Commentaires : Trace sur la chaussée des plus hautes eaux, reportée sur le poteau EDF/Télécom rue de l'Orne. La commune de Parfondrupt a subi une sur-inondation du fait de la concomitance de la crue de l'Orne et de celle du Butel sorti de son lit après un orage très important sur sol fortement saturé par un printemps particulièrement humide.

déchet sur la chaussée à proximité de l'église
