Commune : <b>JOZE</b>	Rivière : <b>L' Allier</b>
	<b>Limite au sol, proximité station d'épuration</b>

**Unité de gestion :** Loire-Allier-Cher-Indre  
**Code :** SPC\_AL\_S\_3001      **Date de mise à jour :** 11/05/2018  
**Auteur :** SPC Allier

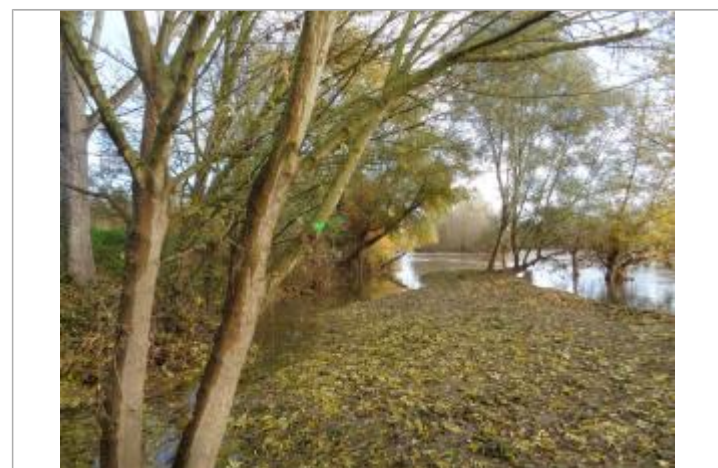
**Code :** Joze\_002      **Date de mise à jour :** 17/05/2021  
**Auteur :** SPC Allier

<b>24 Novembre 2019</b> Nature de l'inondation : <b>Débordement de cours d'eau</b>	Nature du repère : <b>Laisse d'inondation</b>
	<b>Commentaires :</b> Laisse de végétaux déposés sur un arbre. Hauteur d'environ 2m par rapport au TN

Laisse de végétaux sur arbre

**Maximum de l'inondation :** Oui  
**Visibilité :** Oui      **État du repère :** Disparu  
**Pérennité :** Aucune
