Commune : **ANDUZE**Rivière : **Le Gard****Rue du Luxembourg / Magasin fournitures automobile****Commentaires** : Mur magasin**1** Repère(s) sur le site**GÉNÉRAL****Unité de gestion** : Grand Delta**Code** : GARD20200919\_S\_76**Date de mise à jour** : 20/05/2021**Auteur** : SPC GD

**19 Septembre 2020**Nature de l'inondation : **Débordement de cours d'eau**Altitude calculée de l'eau : **127.034 m**Nature du repère : **Laisse d'inondation****Commentaires** : Trace sur bâti magasin**GÉNÉRAL****Code** : GARD20200919\_R\_76\_1**Date de mise à jour** :**Auteur** : SPC GD

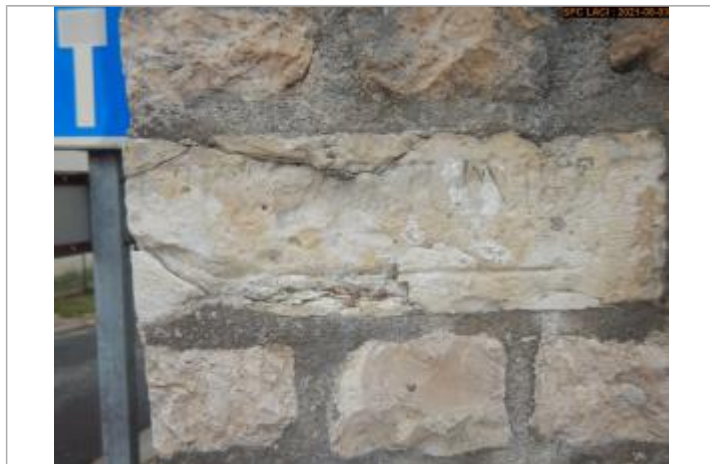
Vue du repère

**MARQUE****Maximum de l'inondation** : Oui**Visibilité** : Non renseigné**État du repère** : Non renseigné**Pérennité** : Non renseigné**Repère calculé** : Non renseigné**PHEC** : Non renseigné**SOURCE DE REPÉRAGE : RELEVÉ DE LAISSES SUITE À LA CRUE DU GARD DU 19 SEPTEMBRE 2020 - 25/09/2020****Type de repérage** : Campagne de terrain post-inondation**Organisme** : OTEIS**NIVELLEMENT D'ORIGINE - 25/09/2020****Méthode** : Autre**Organisme** : OTEIS**Commentaires sur le nivellement** : Nivellement indirect**Référence nivelée** : Autre type de référence**Description référence du repère** : Sol**Système altimétrique** : NGF IGN 1969 (système normal)**Altitude de la référence (en m)** : 126.914 m**Différence entre le niveau d'eau et la référence (en m)** : 0.120 m**Altitude calculée de l'eau (en m)** : 127.034
