Commune : ANDUZE

Rue du Luxembourg / N°19 #3

Code : GARD20200919_S_81

SOURCE DE REPÉRAGE : RELEVÉ DE LAISSES SUITE À LA CRUE DU GARD DU 19 SEPTEMBRE 2020 - 25/09/2020

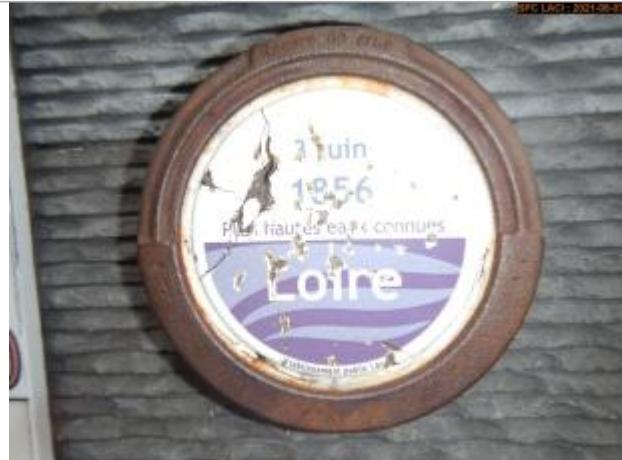
Vue du site

Commentaires : Mur

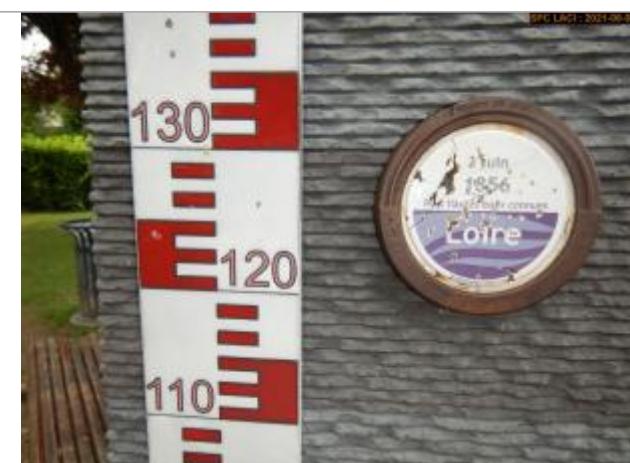
Vue du repère

Nature du repère : Laisse d'inondation

Commentaires : Trace sur le mur

Description référence du repère : Haut mur escaliers

Différence entre le niveau d'eau et la référence (en m) : -0.970 m

Altitude calculée de l'eau (en m) : 127.513
