Commune : ANDUZE

Rue du Luxembourg / N°19 #5

GÉNÉRAL**Unité de gestion :** Grand Delta**Code :** GARD20200919_S_84**Date de mise à jour :** 20/05/2021**Auteur :** SPC GD

GÉNÉRAL**Code :** GARD20200919_R_84_1**Date de mise à jour :****Auteur :** SPC GD

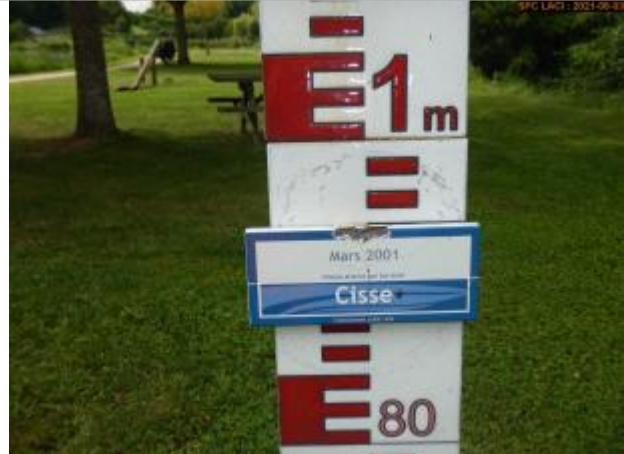
Vue du site

Commentaires : Mur

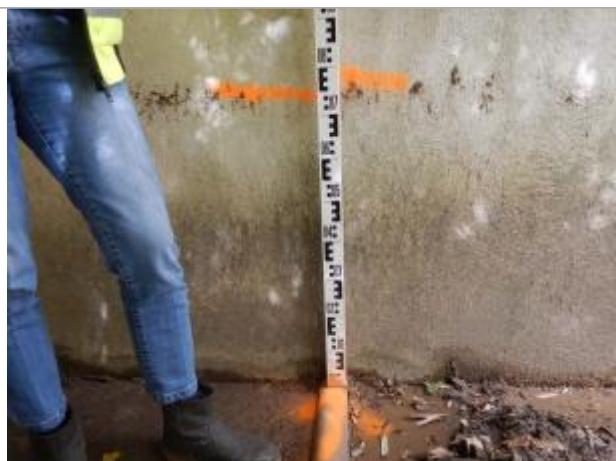
Vue du repère

Commentaires : Trace sur le mur

Altitude calculée de l'eau : **127.564 m**

Nature du repère : Laisse d'inondation
