Commune : **ANDUZE**Rivière : **Le Gard****Rue du Luxembourg / rue de l'Écluse N°15****Commentaires** : Porte de garage**1** Repère(s) sur le site**GÉNÉRAL****Unité de gestion** : Grand Delta**Code** : GARD20200919\_S\_90**Date de mise à jour** : 20/05/2021**Auteur** : SPC GD

**19 septembre 2020**Nature de l'inondation : **Débordement de cours d'eau**Altitude calculée de l'eau : **127.973 m**Nature du repère : **Laisse d'inondation****Commentaires** : Trace sur la porte de garage**GÉNÉRAL****Code** : GARD20200919\_R\_90\_1**Date de mise à jour** :**Auteur** : SPC GD

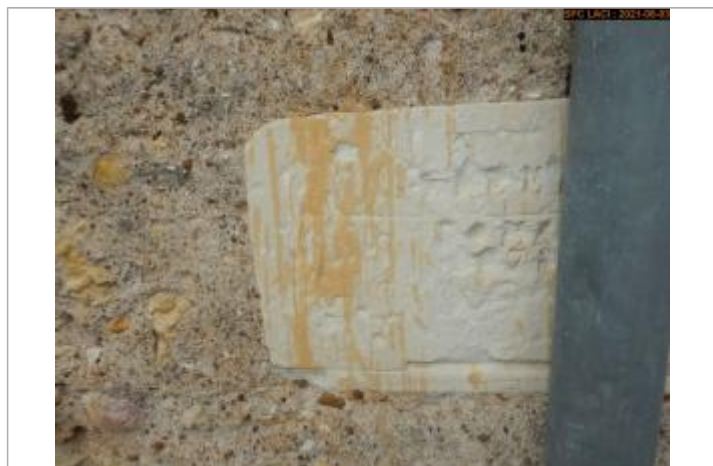
Vue du repère

**MARQUE****Maximum de l'inondation** : Oui**Visibilité** : Non renseigné**État du repère** : Non renseigné**Pérennité** : Non renseigné**Repère calculé** : Non renseigné**PHEC** : Non renseigné**SOURCE DE REPÉRAGE : RELEVÉ DE LAISSES SUITE À LA CRUE DU GARD DU 19 SEPTEMBRE 2020 - 25/09/2020****Type de repérage** : Campagne de terrain post-inondation**Organisme(s)** : OTEIS**NIVELLEMENT D'ORIGINE - 25/09/2020****Méthode** : Autre**Organisme** : OTEIS**Commentaires sur le nivellement** : Nivellement indirect**Référence nivelée** : Autre type de référence**Description référence du repère** : Sol entrée garage**Système altimétrique** : NGF IGN 1969 (système normal)**Altitude de la référence (en m)** : 127.553 m**Différence entre le niveau d'eau et la référence (en m)** : 0.420 m**Altitude calculée de l'eau (en m)** : 127.973
