Commune : **ANDUZE**

## Rue du Luxembourg / rue de l'Écluse N°15

Rivière : **Le Gard****1** Repère(s) sur le site**GÉNÉRAL****Unité de gestion** : Grand Delta

Code : GARD20200919\_S\_88

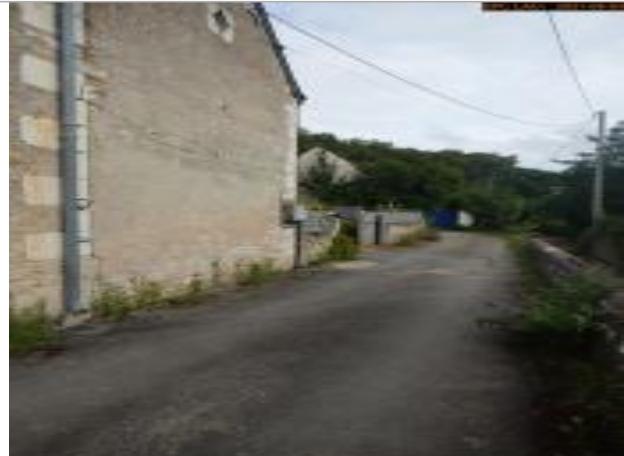
Vue du site

Commentaires : Porte de garage

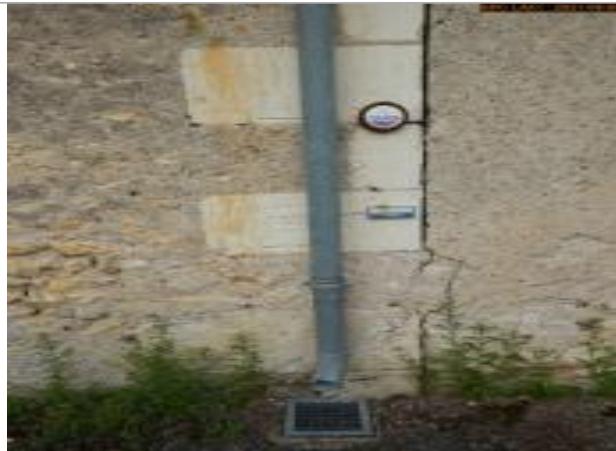
Vue du repère

Commentaires : Trace sur la porte de garage

Altitude calculée de l'eau : **127.916 m**Nature du repère : **Laisse d'inondation****GÉNÉRAL**

**MARQUE****Maximum de l'inondation** : Oui**Visibilité** : Non renseigné**État du repère** : Non renseigné**Pérennité** : Non renseigné**Repère calculé** : Non renseigné**PHEC** : Non renseigné

**SOURCE DE REPÉRAGE : RELEVÉ DE LAISSES SUITE À LA CRUE DU GARD DU 19 SEPTEMBRE 2020 - 25/09/2020****Type de repérage** : Campagne de terrain post-inondation  
**Organisme** : OTEIS**NIVELLEMENT D'ORIGINE - 25/09/2020****Méthode** : Autre**Organisme** : OTEIS**Commentaires sur le niveling** : Nivellement indirect**Référence nivélée** : Autre type de référence**Description référence du repère** : Sol**Système altimétrique** : NGF IGN 1969 (système normal)**Altitude de la référence (en m)** : 127.266 m**Différence entre le niveau d'eau et la référence (en m)** : 0.650 m**Altitude calculée de l'eau (en m)** : 127.916
