Commune : **ANDUZE**Rivière : **Le Gard****Rue du Luxembourg / N°19**

Code : GARD20200919_S_85

Code : GARD20200919_R_85_1

SOURCE DE REPÉRAGE : RELEVÉ DE LAISSES SUITE À LA CRUE DU GARD DU 19 SEPTEMBRE 2020 - 25/09/2020

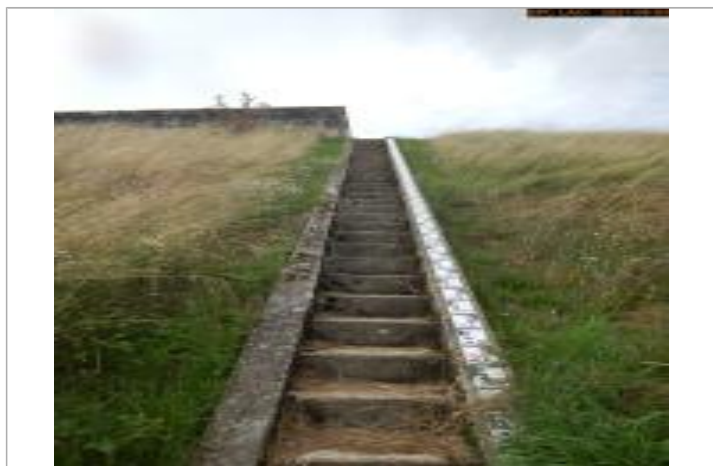
Vue du repère

Nature de l'inondation : **Débordement de cours d'eau**Altitude calculée de l'eau : **127.586 m**Nature du repère : **Laisse d'inondation**

Commentaires : Trace sur le mur

Description référence du repère : Sol dalle en béton

Différence entre le niveau d'eau et la référence (en m) : 0.740 m

Altitude calculée de l'eau (en m) : 127.586 m
