Commune : **ANDUZE**Rivière : **Le Gard****Rue du Luxembourg / N°19**

Code : GARD20200919_S_85

Code : GARD20200919_R_85_1

SOURCE DE REPÉRAGE : RELEVÉ DE LAISSES SUITE À LA CRUE DU GARD DU 19 SEPTEMBRE 2020 - 25/09/2020

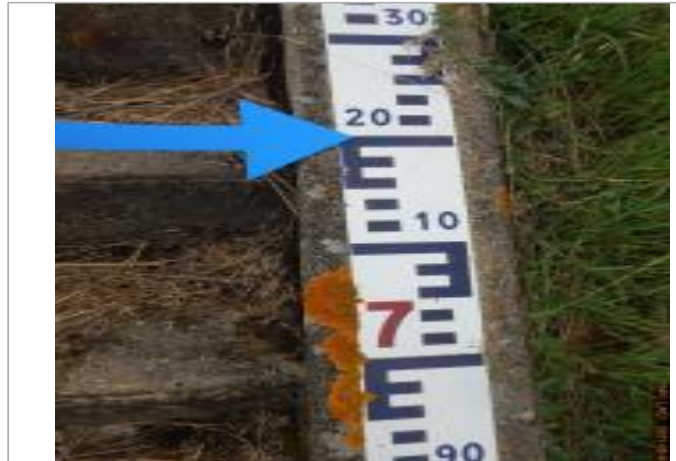
Commentaires : Mur

Vue du site

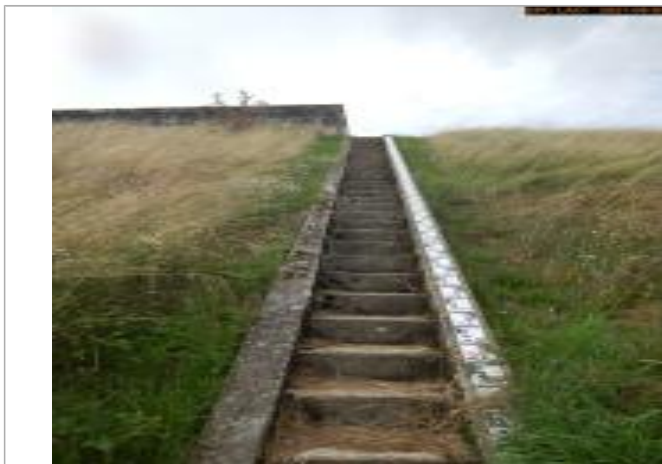
**19 Septembre 2020**Nature de l'inondation : **Débordement de cours d'eau**Altitude calculée de l'eau : **127.586 m**Nature du repère : **Laisse d'inondation**

Commentaires : Trace sur le mur

Vue du repère

Description référence du repère : Sol dalle en béton

Différence entre le niveau d'eau et la référence (en m) : 0.740 m

Altitude calculée de l'eau (en m) : 127.586 m
