Commune : ANDUZE

Rue du Luxembourg / N°19 #4

Code : GARD20200919_S_83

SOURCE DE REPÉRAGE : RELEVÉ DE LAISSES SUITE À LA CRUE DU GARD DU 19 SEPTEMBRE 2020 - 25/09/2020

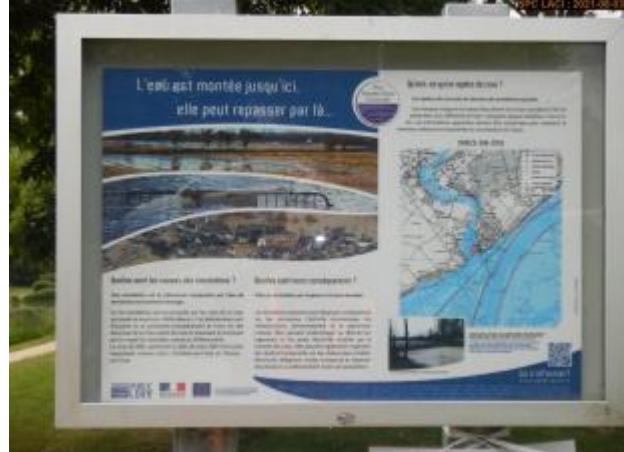
Vue du site

Commentaires : Mur

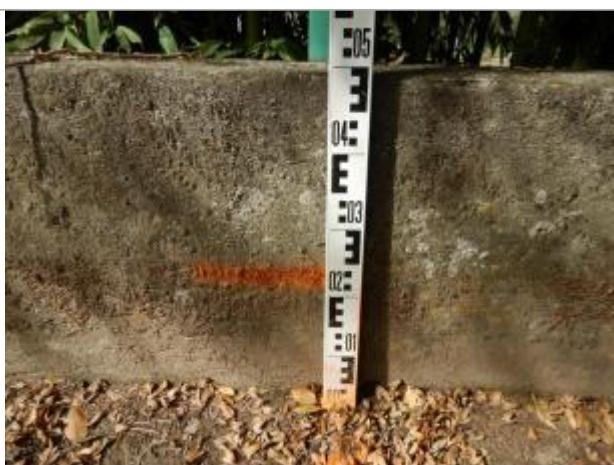
Vue du repère

Altitude calculée de l'eau : **127.549 m**

Nature du repère : Laisse d'inondation

Commentaires : Trace sur le mur

Différence entre le niveau d'eau et la référence (en m) : 0.240 m
