Commune : **ANDUZE**Rivière : **Le Gard****Rue du Luxembourg / N°19 #5**

Code : GARD20200919_S_84

Code : GARD20200919_R_84_1

SOURCE DE REPÉRAGE : RELEVÉ DE LAISSES SUITE À LA CRUE DU GARD DU 19 SEPTEMBRE 2020 - 25/09/2020

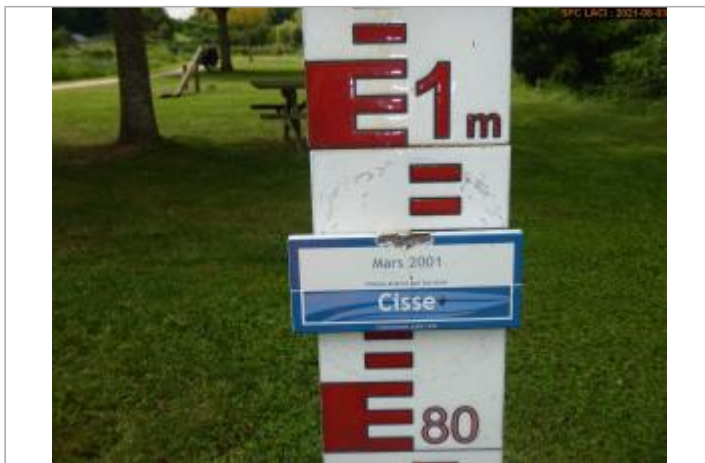
Vue du site

Commentaires : Mur

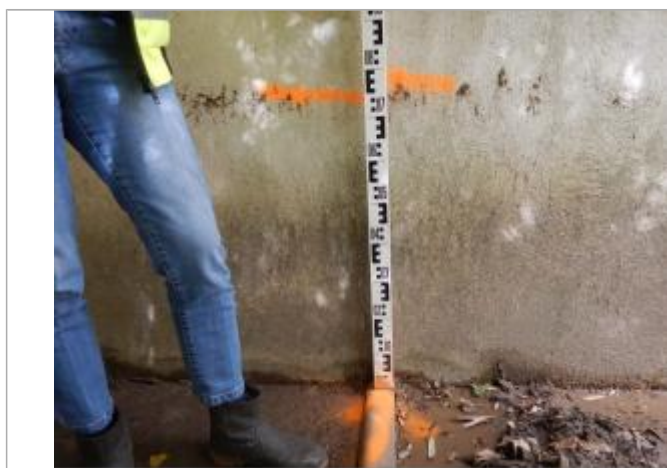
Vue du repère

Nature de l'inondation : **Débordement de cours d'eau**Altitude calculée de l'eau : **127.564 m**Nature du repère : **Laisse d'inondation**

Commentaires : Trace sur le mur

Description référence du repère : Rebord béton

Différence entre le niveau d'eau et la référence (en m) : 0.750 m

Altitude calculée de l'eau (en m) : 127.564 m
