Commune : **ANDUZE** | Rivière : **Le Gard**

Rue du Luxembourg / rue de l'Écluse N°15

Unité de gestion : Grand Delta
 Code : GARD20200919_S_90 Date de mise à jour : 20/05/2021
 Auteur : SPC GD

SOURCE DE REPÉRAGE : RELEVÉ DE LAISSES SUITE À LA CRUE DU GARD DU 19 SEPTEMBRE 2020 - 25/09/2020

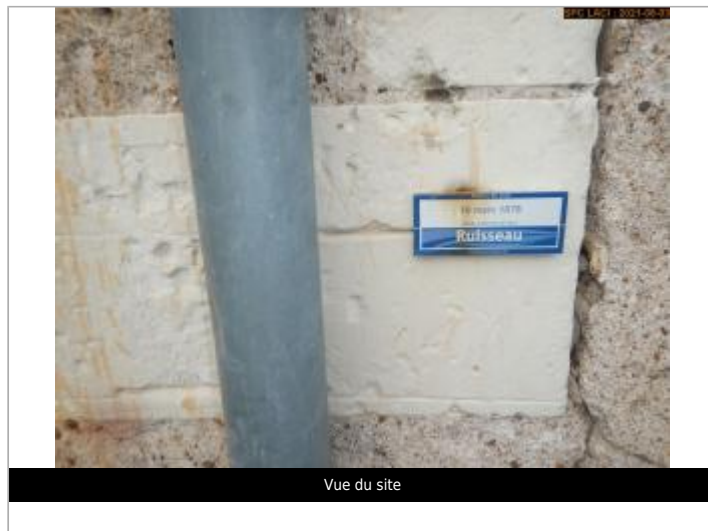
Commentaires : Porte de garage

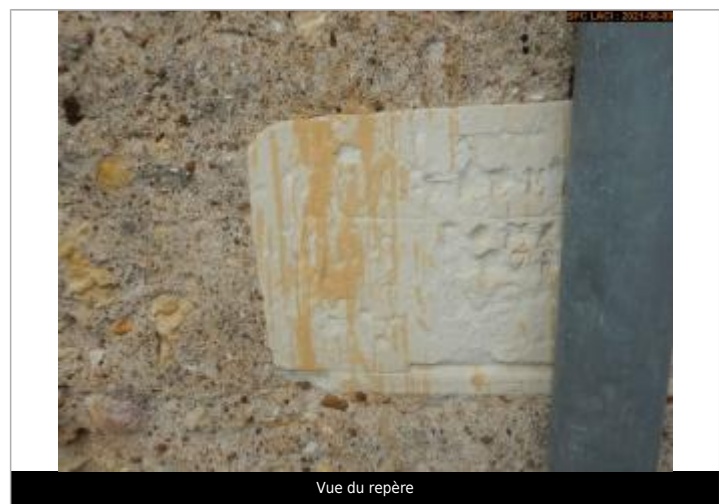
Code : GARD20200919_R_90_1 Date de mise à jour : 23/05/2021
 Auteur : SPC GD

Nature de l'inondation : **Débordement de cours d'eau** Nature du repère : **Laisse d'inondation**

Commentaires : Trace sur la porte de garage

Méthode : Autre
 Organisme : OTEIS
 Commentaires sur le nivellement : Nivellement indirect
 Référence nivelée : Autre type de référence
 Description référence du repère : Sol entrée garage
 Système altimétrique : NGF IGN 1969 (système normal)
 Altitude de la référence (en m) : 127.553 m
 Différence entre le niveau d'eau et la référence (en m) : 0.420 m
 Altitude calculée de l'eau (en m) : 127.973 m
