Commune : **ALLAMONT**Rivière : **Le Longeau****Ponceau agricole****Commentaires** : Sur mur de culée rive gauche à l'aval, à l'angle du mur de retour.**1** Repère(s) sur le site**GÉNÉRAL****Unité de gestion** : Meuse-Moselle**Code** : DREAL\_S\_LON\_004**Date de mise à jour** : 28/05/2021**Auteur** : SPC MM

**GÉOLOCALISATION****Coordonnées WGS84** : X: 5.77051830 / Y: 49.11559980**Coordonnées RGF93 (Lambert 93)** X: 902231.2 / Y: 6894191.4**Coordonnées RGF93 (ETRS89)** : X: 5.7705183 / Y: 49.1155998**Code Hydro**: A81-0210**Rive de référence**: Gauche

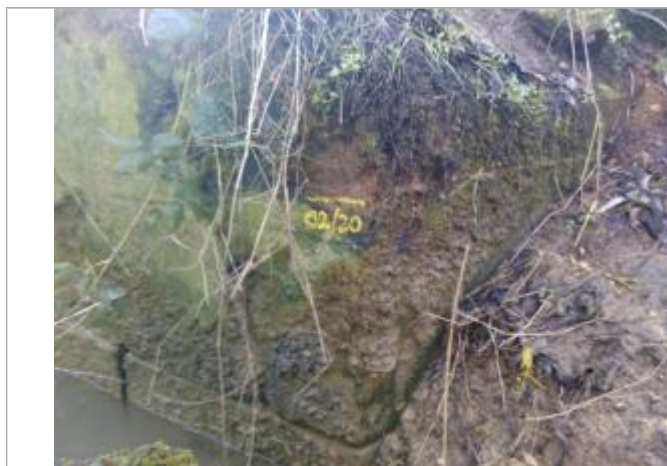
Vue du repère

**4 février 2020**Nature de l'inondation : **Débordement de cours d'eau**Altitude calculée de l'eau : **197.66 m**Nature du repère : **Laisse d'inondation****Commentaires** : repère placé à -0,11m du sommet du moellon**GÉNÉRAL****Code** : DREAL\_R\_LON\_004\_1**Date de mise à jour** :**Auteur** : SPC MM

**MARQUE****Maximum de l'inondation** : Non renseigné**Visibilité** : Non renseigné**État du repère** : Non renseigné**Pérennité** : Non renseigné**Repère calculé** : Non renseigné**PHEC** : Non renseigné**SOURCE DE REPÉRAGE : RELEVÉ DE LAISSES SUITE À LA CRUE DE L'ORNE DU 4 FÉVRIER 2020 -****Type de repérage** : Campagne de terrain post-inondation**Organisme(s)** : DREAL Grand Est**NIVELLEMENT INITIAL - 17/09/2020****Méthode** : Autre**Organisme** : DREAL Grand Est**Commentaires sur le nivellement** : Nivellement indirect. Rattachement GPS Teria. Dépôt flottants peu net et dépôt de limons dans mousses = Trait marqué à la peinture jaune 02/20. (Précision = moyenne)**Référence nivelée** : Marque d'inondation**Système altimétrique** : NGF IGN 1969 (système normal)**Altitude de la référence (en m)** : 197.660 m**Altitude calculée de l'eau (en m)** : 197.66
