Commune : RICHEMONT

## En Aval Rive Gauche du pont de la D.953

Rivière : L' Orne

## 4 Février 2020

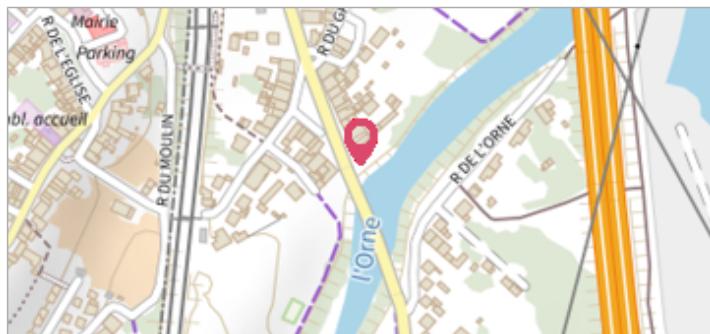
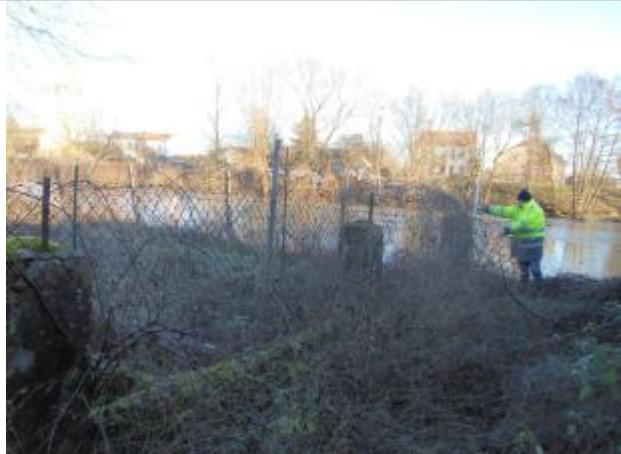
Vue du site

**Commentaires :** Sur le pilier d'ange en béton de la clôture à environ 4 m en aval du pont. Sur la face amont du pilier.**1**

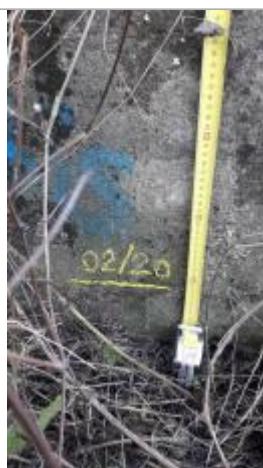
Vue du repère

Nature de l'inondation : **Débordement de cours d'eau**Nature du repère : **Laisse d'inondation****Commentaires :** Trace sur le pilier d'ange en béton de la clôture à environ 4 m en aval du pont. Sur la face amont du pilier. Trace à -1,12 m depuis le dessus du pilier.**GÉNÉRAL****Code :** DREAL\_R\_ORN\_006\_1**Date de mise à jour :****Auteur :** SPC MM
